RED SISMOLÓGICA NACIONAL (RSN: ICE-UCR)
SECCIÓN DE SISMOLOGÍA Y VULCANOLOGÍA,
ESCUELA CENTROAMERICANA DE GEOLOGÍA, UCR

EL TERREMOTO DE CINCHONA DEL 8 DE ENERO DE 2009

Editor: Geól. Rafael Barquero P.

Abril 2009

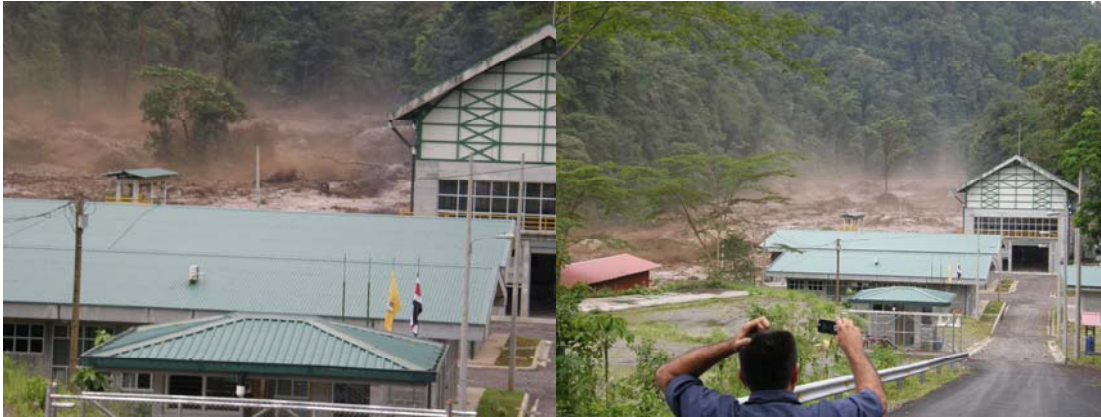
Fig. 4.2. La corriente de lodo transitando por el río Sarapiquí y las instalaciones en las instalaciones de Casa de Maquinas. Se observan los grandes bloques de ignimbritas de casi 10 m de diámetro transportados como por rodamiento. De igual manera se observa el spray barroso de casi 60 m de altura durante el transporte del flujo (Fotografía de G. Hernández, 13: 45 h del 8 de enero, 2009).

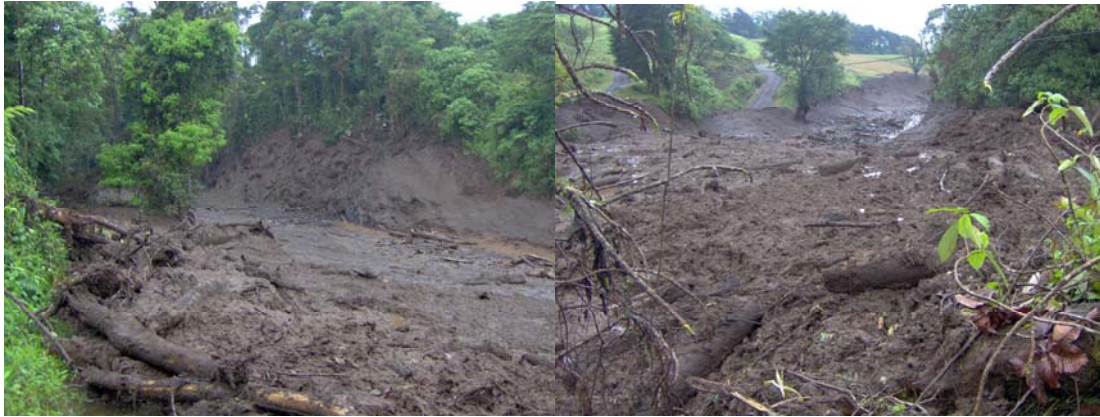
Fig. 4.5: Fotografías que muestran los efectos del flujo de barro en el río María Aguilar camino a la Laguna Hule. Se observa en ambas como el flujo dejó un malecón lateral de viscosidad elevada y que se comportó como flujos con longitud de onda larga (megaondas) de unos 200 m. La fotografía de la izquierda es mirando aguas arriba mientras que la de la derecha mirando aguas abajo (Fotografía G.E. Alvarado).

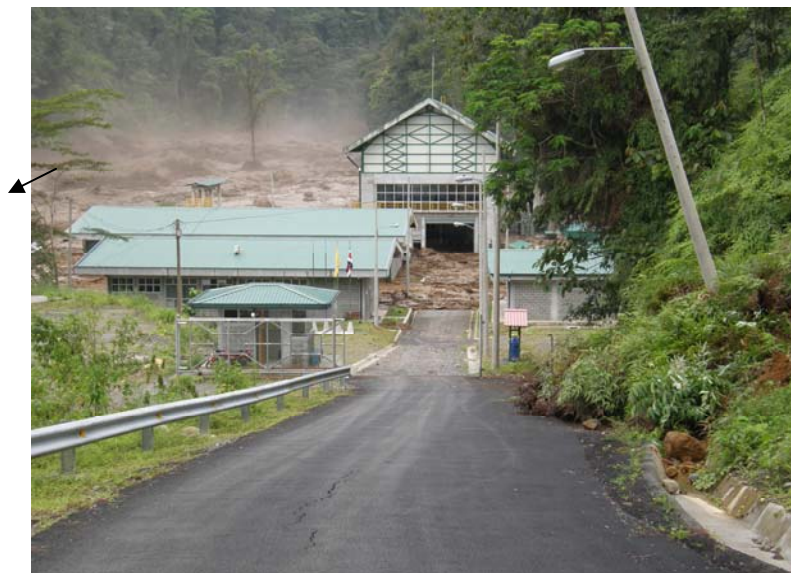
Fig. 4.15. El flujo transitando por la Casa de Máquinas y otras instalaciones de Cariblanco. Se observa en el cauce del río las antidunas (régimen supercrítico) y la parte tranquila del flujo (subcrítico), así como las oleadas en la puerta principal de la Casa de Máquinas (Fotografía de G. Hernández, a las 13: 47 h del 8 de enero, 2009).

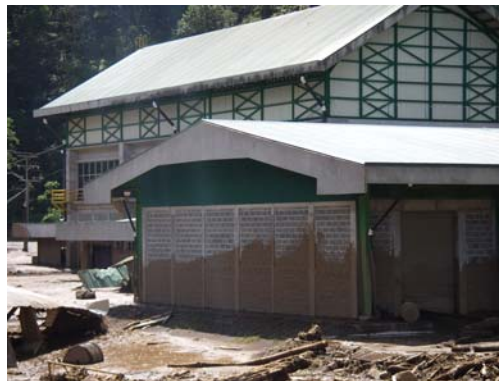
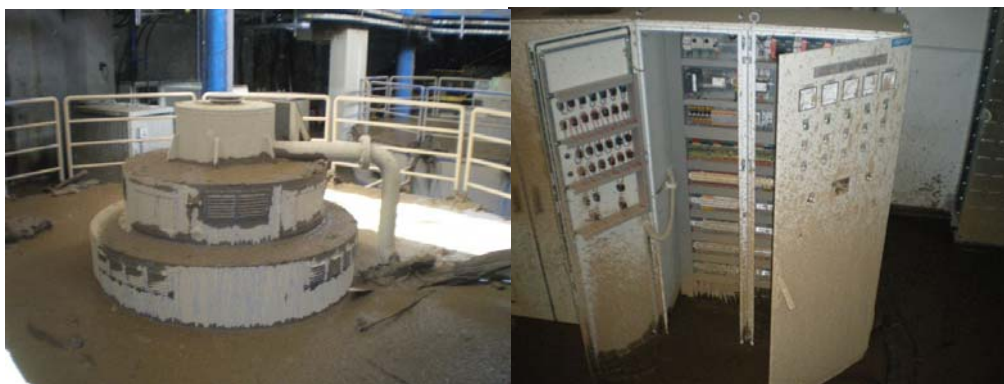
Fig. 4.18: Efectos despreciables de los flujos de barro sobre la infraestructura pero considerable en los equipos electromecánicos de la Casa de Máquinas de Cariblanco y edificios aledaños (Fotografías G.J. Soto, arriba; y archivos ICE, abajo).

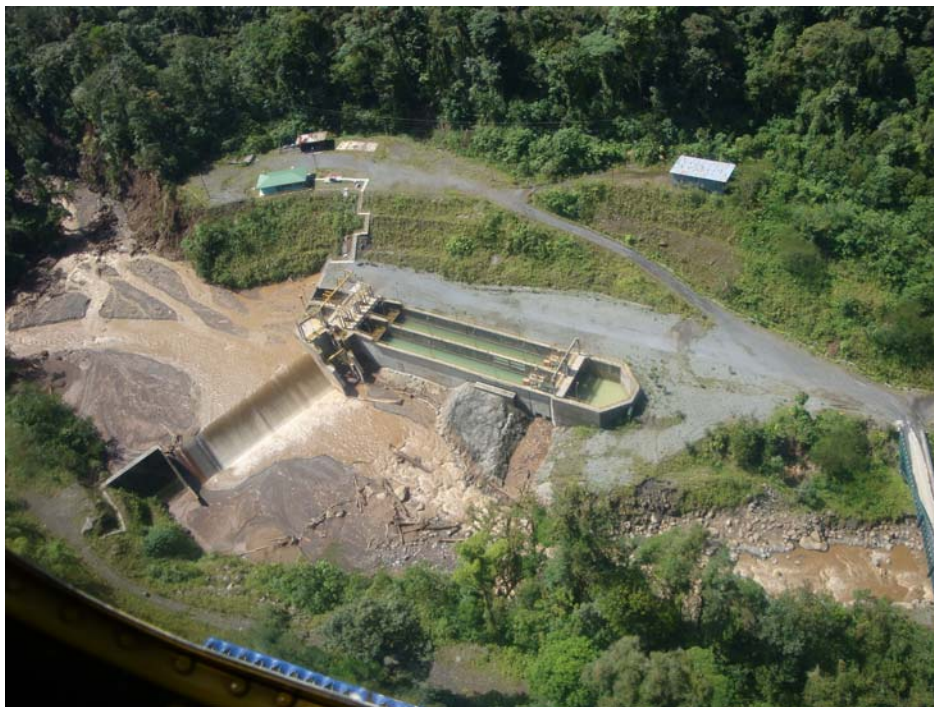
Fig. 4.19: Efectos relativamente menores de los flujos de barro sobre la presa del Sarapiquí (Fotografía E. Campos).

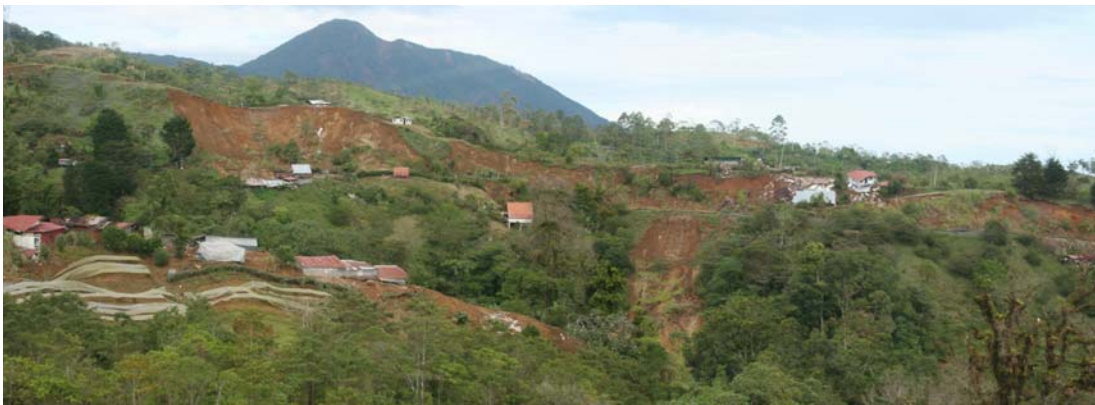
Fig. 5.1 Evidencias de aceleraciones del terreno muy elevadas en la comunidad de Cinchona.

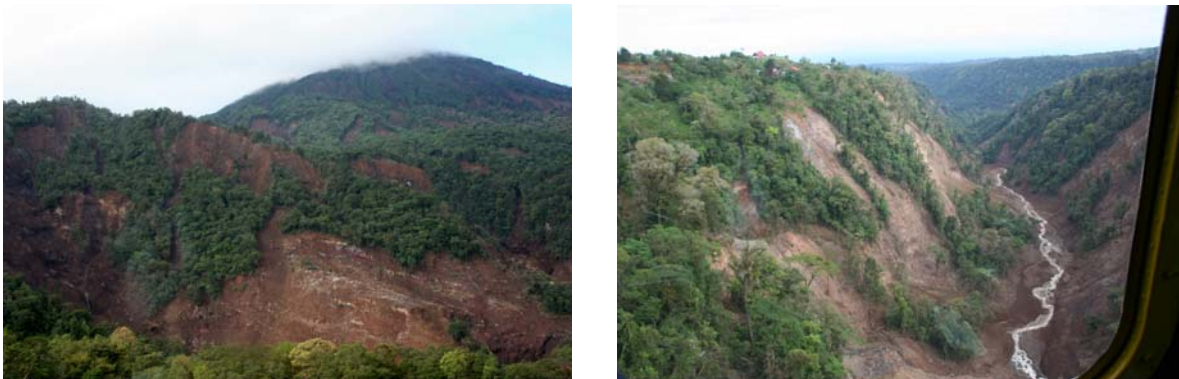
Fig. 5.2 Deslizamientos concentrados en el tercio superior de las laderas y deposición de materiales en ríos y quebradas.

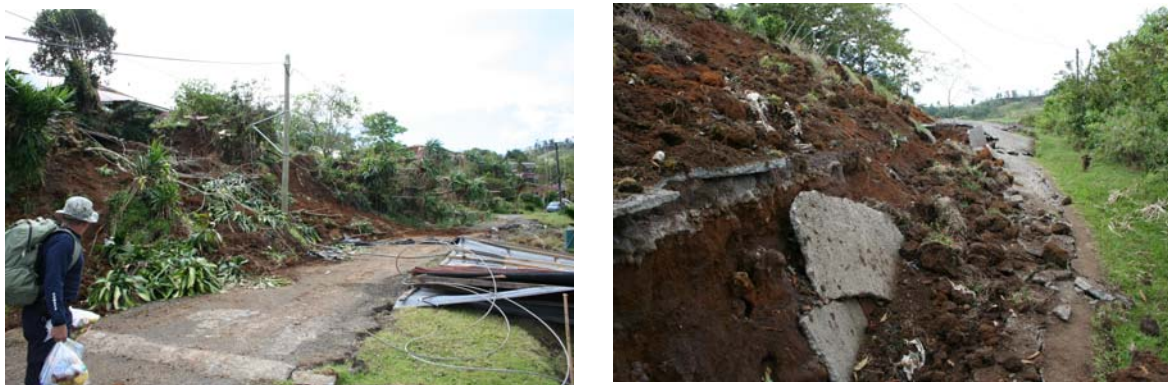
Fig. 5.4 Deslizamiento de taludes de poca altura compuestos por suelos volcánicos sueltos.

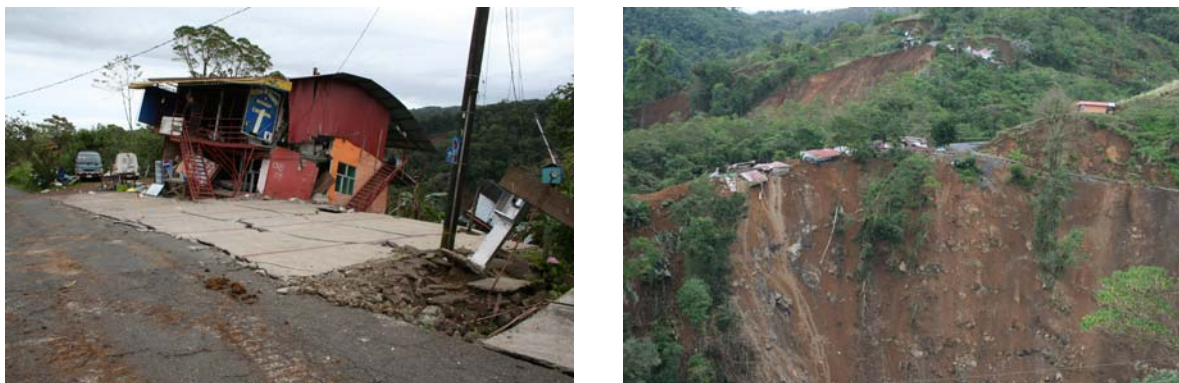
Fig. 5.5 Daños a viviendas y comercios por ubicación en lugares inapropiados.

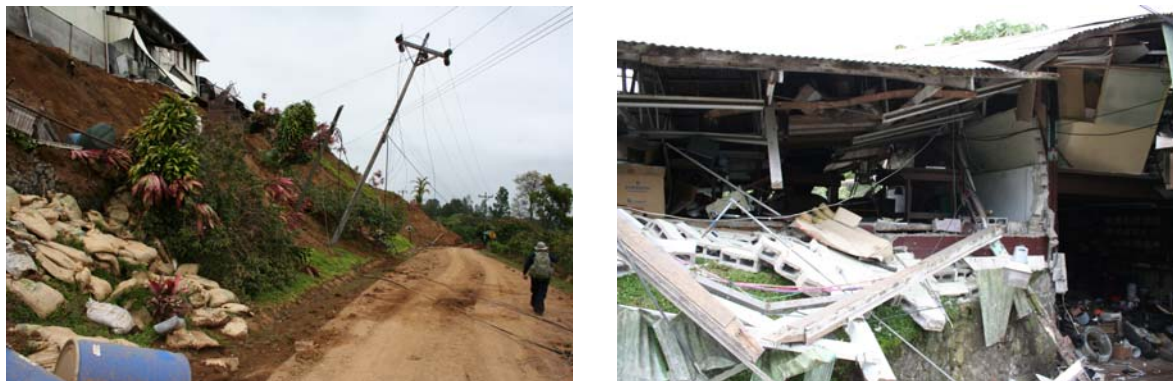
Fig. 5.6 Afectación en plantas de producción de alimentos

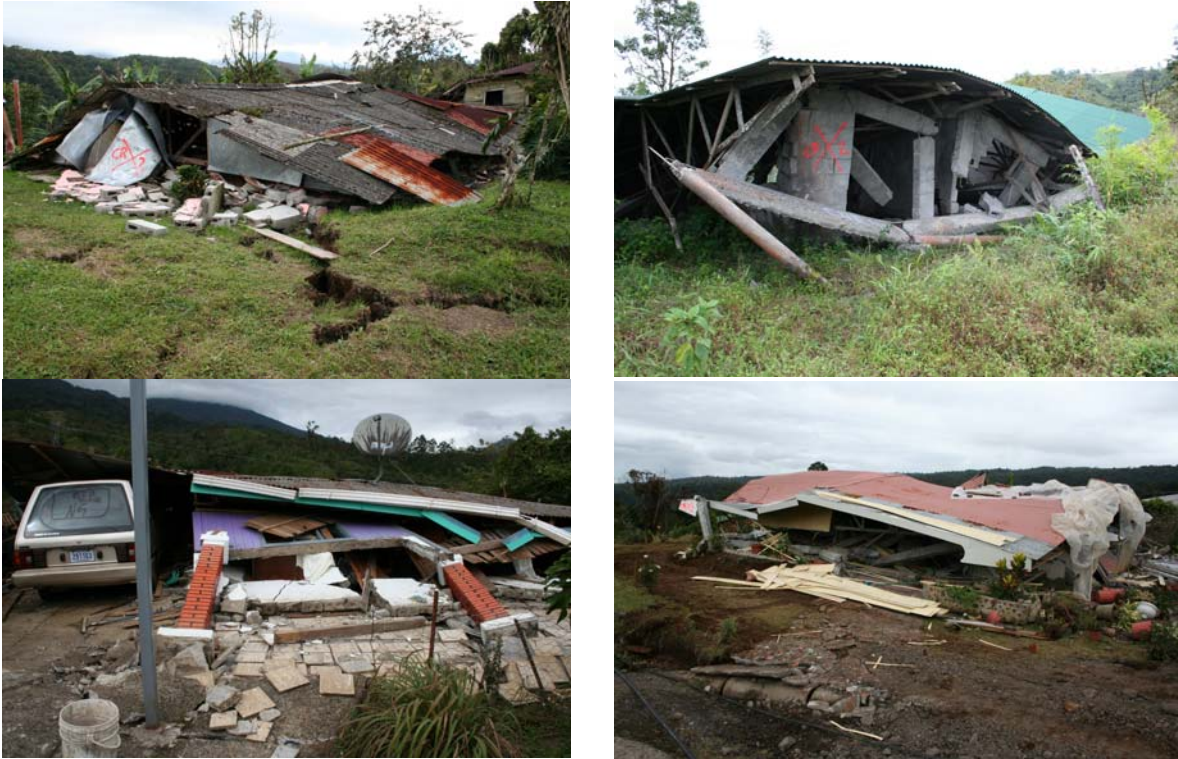
Fig. 5.7 Ejemplos de viviendas colapsadas, carentes de diseño sismo-resistente.

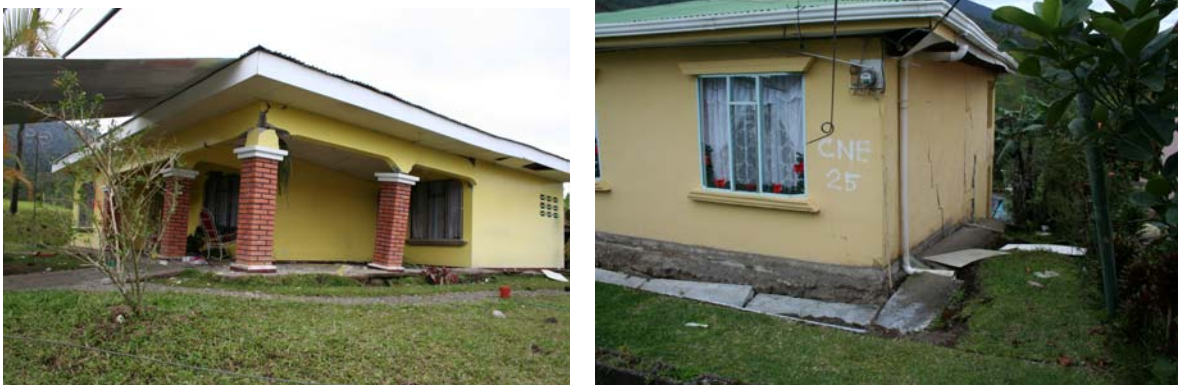
Fig. 5.8 Ejemplos de viviendas con comportamiento aceptable ante la sacudida sísmica.

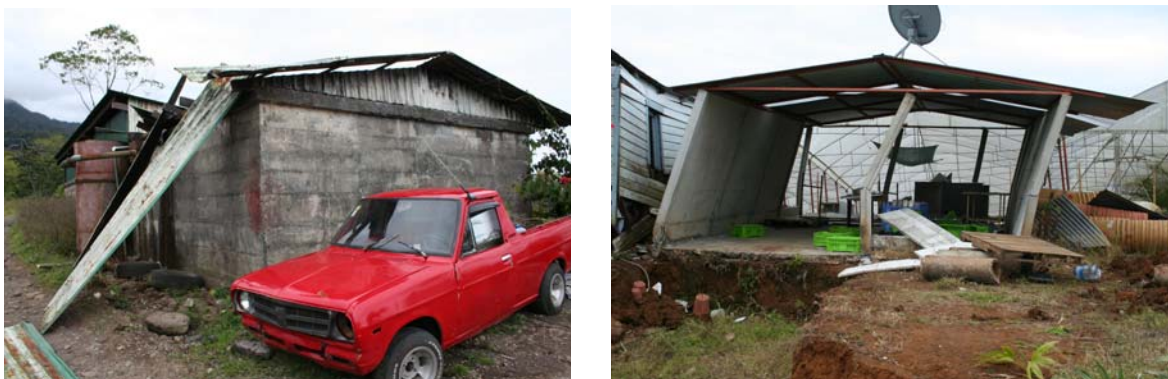
Fig. 5.9 Respuesta satisfactoria, pero aún mejorable, de estructuras a base de materiales prefabricados.

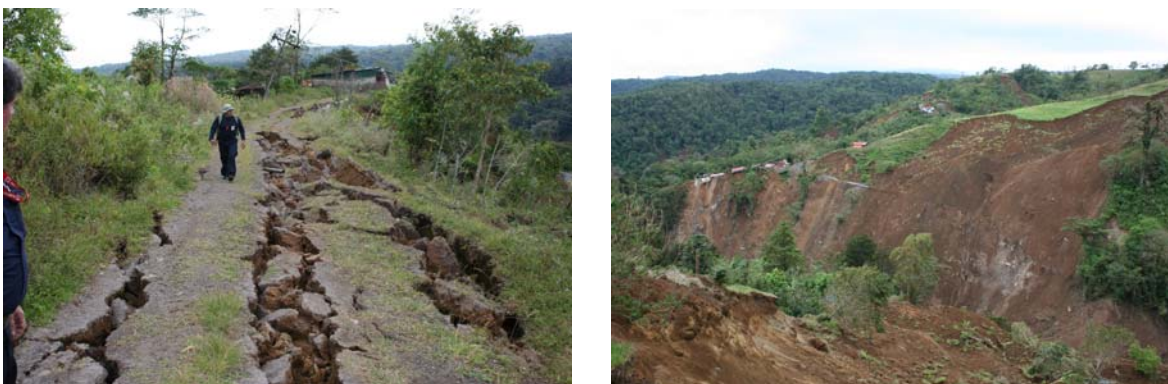
Fig. 5.10: Infraestructura vial dañada por la ausencia de un diseño apropiado

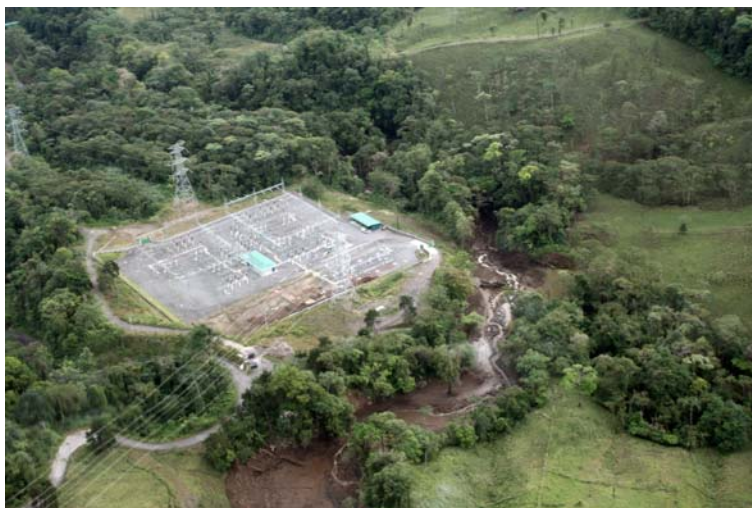
Fig. 5.11 Subestación eléctrica amenazada por el paso de una avalancha.

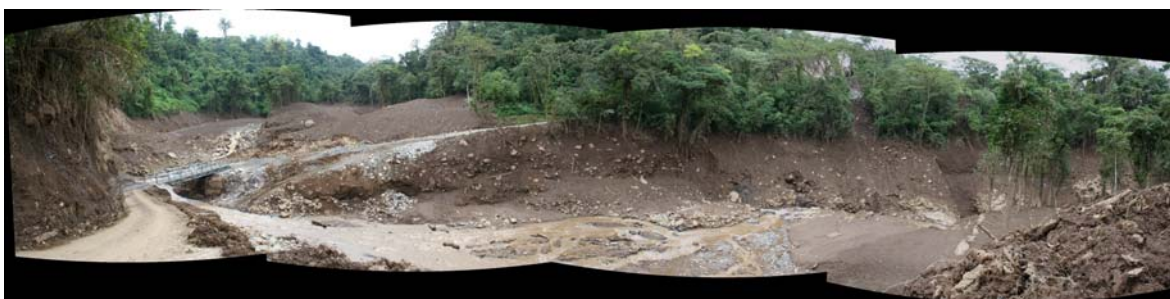
Fig. 5.12 Resultado del paso de la avalancha por el cauce del río El Ángel

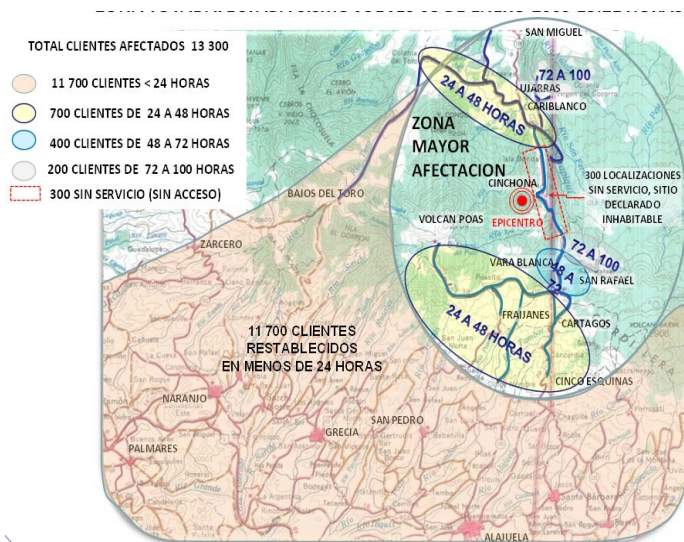
Fig. 6.1: Daños en el sector de distribución del ICE

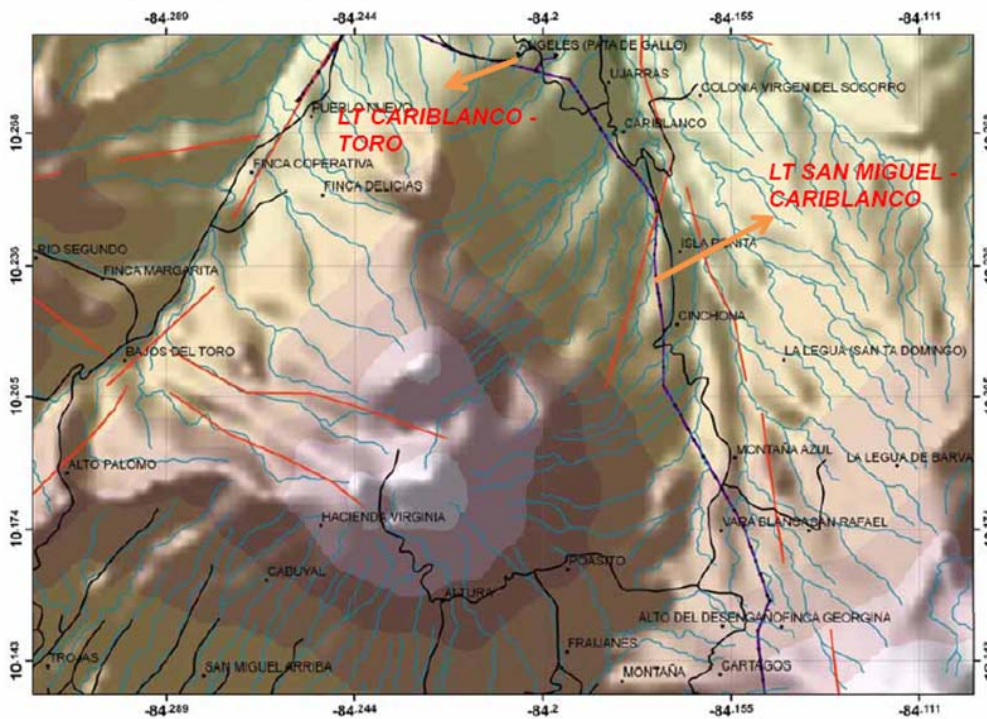
Fig. 6.2: Líneas de transmisión afectadas
