DATOS DEL SISMO

El jueves 8 de enero del 2009 un fuerte sismo sacudió la región norte del Valle Central de Costa Rica. Fue ubicado a unos 40 km al noroeste de la ciudad capital, en la provincia Alajuela. El sismo tuvo una magnitud M_w 6,2, una profundidad de 4,6 km y estuvo asociado a una falla N-S ubicada en el flanco este del volcán Poás. La actual actividad se inició el miércoles 7 de enero del 2009 con un evento de magnitud 4,6 que ocurrió en la misma zona a las 10 am. La actividad de las réplicas fueron continuas y se registraron más de 1550. El origen es de este terremoto fue un fallamiento superficial de tipo normal-sinistral en dirección aproximada norte-sur, cuya ruptura se extiende por unos 12 km en horizontal y unos 7 km en su inclinación en profundidad, generando un deslizamiento promedio a lo largo del plano de falla, calculado en 30 cm.

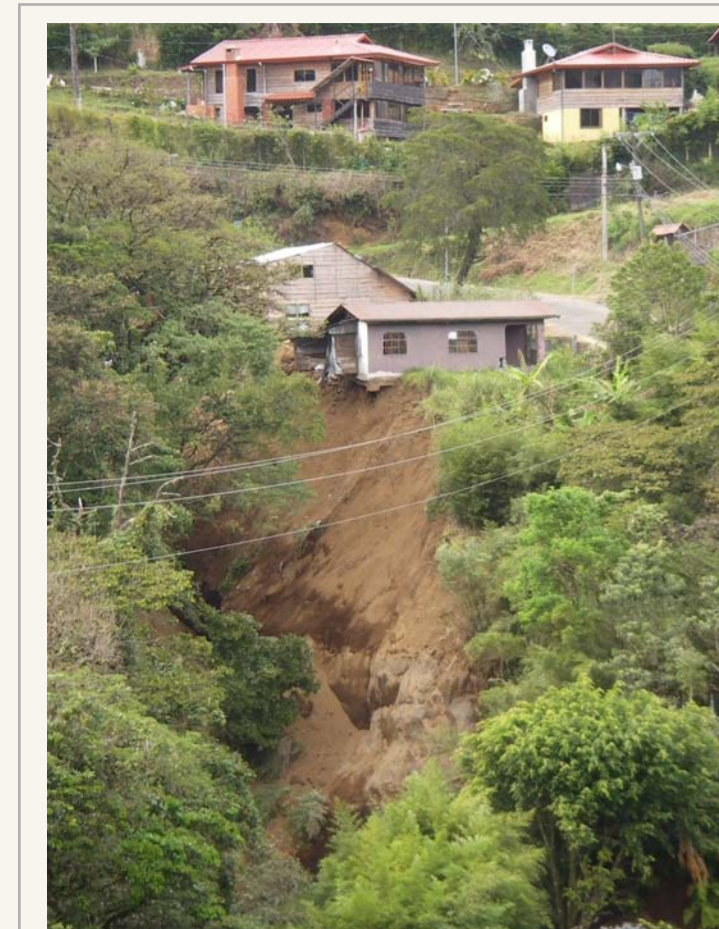
Casa en peligro de colapso en Fraijanes, Sabanilla de Alajuela, debido a deslizamiento aludado en materiales de cenizas volcánicas.

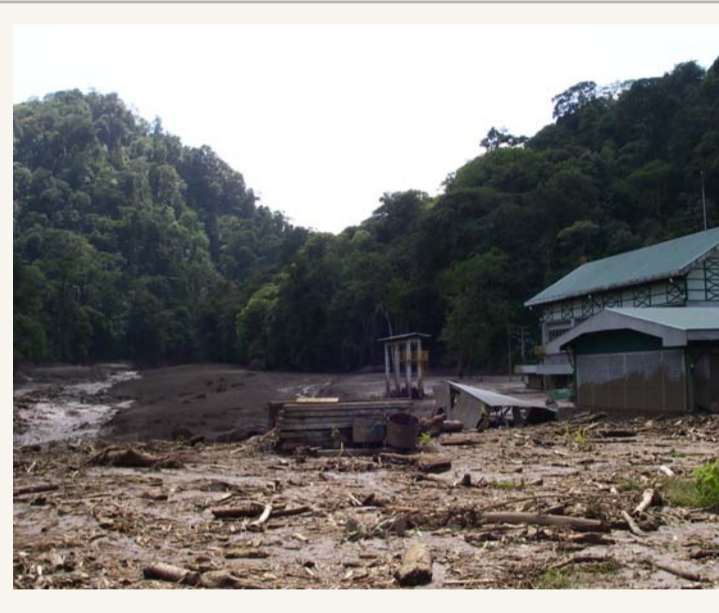
Flujo de lodo en río Sarapiquí, aludado a Casa de Máquinas de la Planta Hidroeléctrica Cariblanco, ubicada en Cariblanco, Sarapiquí de Alajuela.

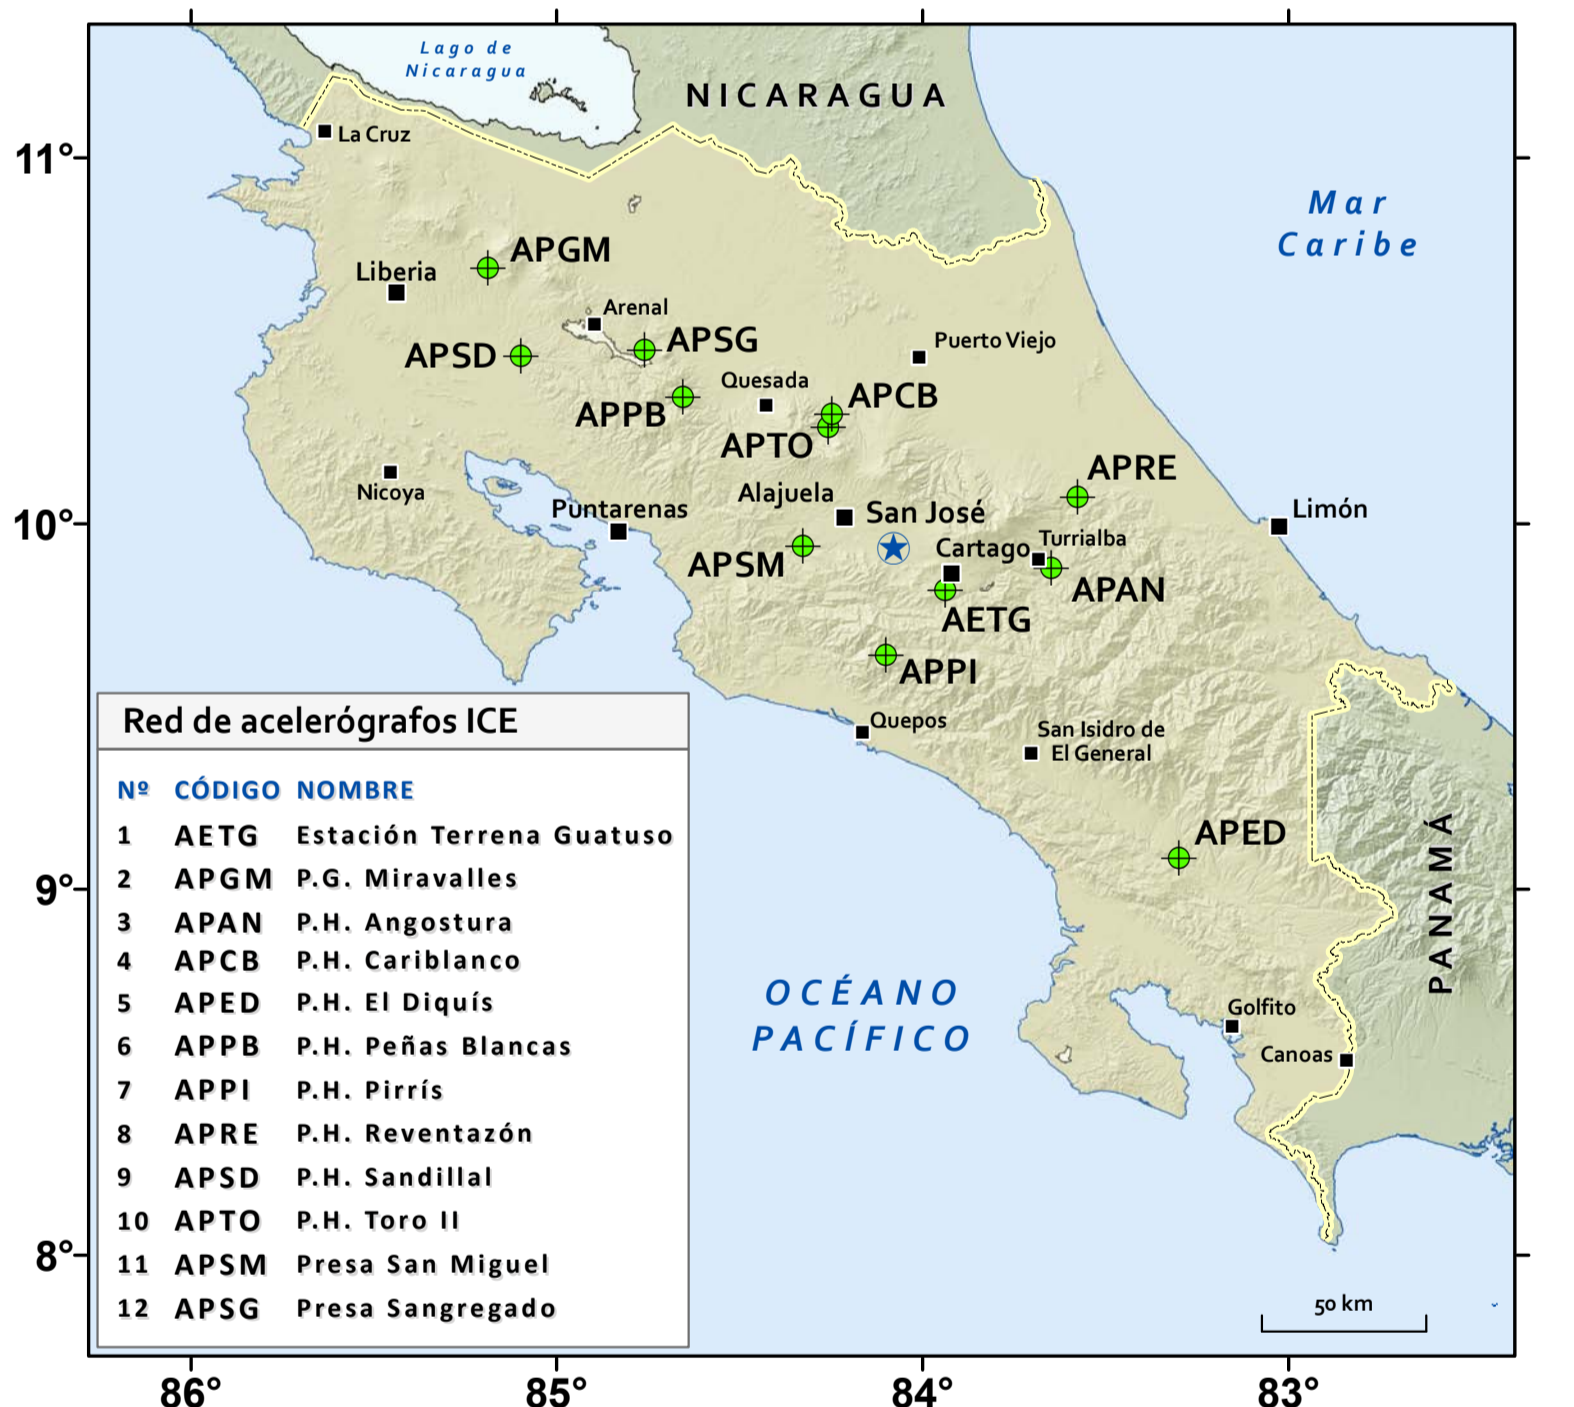
ACELERACIONES

Las trazas de aceleración horizontal registradas en las plantas Toro 2 y Cariblanco (localizaciones menores a 11 km del epicentro), y en los cuales la sacudida sísmica fue de muy alta intensidad, llegando hasta valores del 60% de la aceleración de la gravedad en el dique de la planta Toro 2 y casa de máquinas de la planta Cariblanco, y 45% de g en las cercanías del tanque de oscilación de la planta Cariblanco.

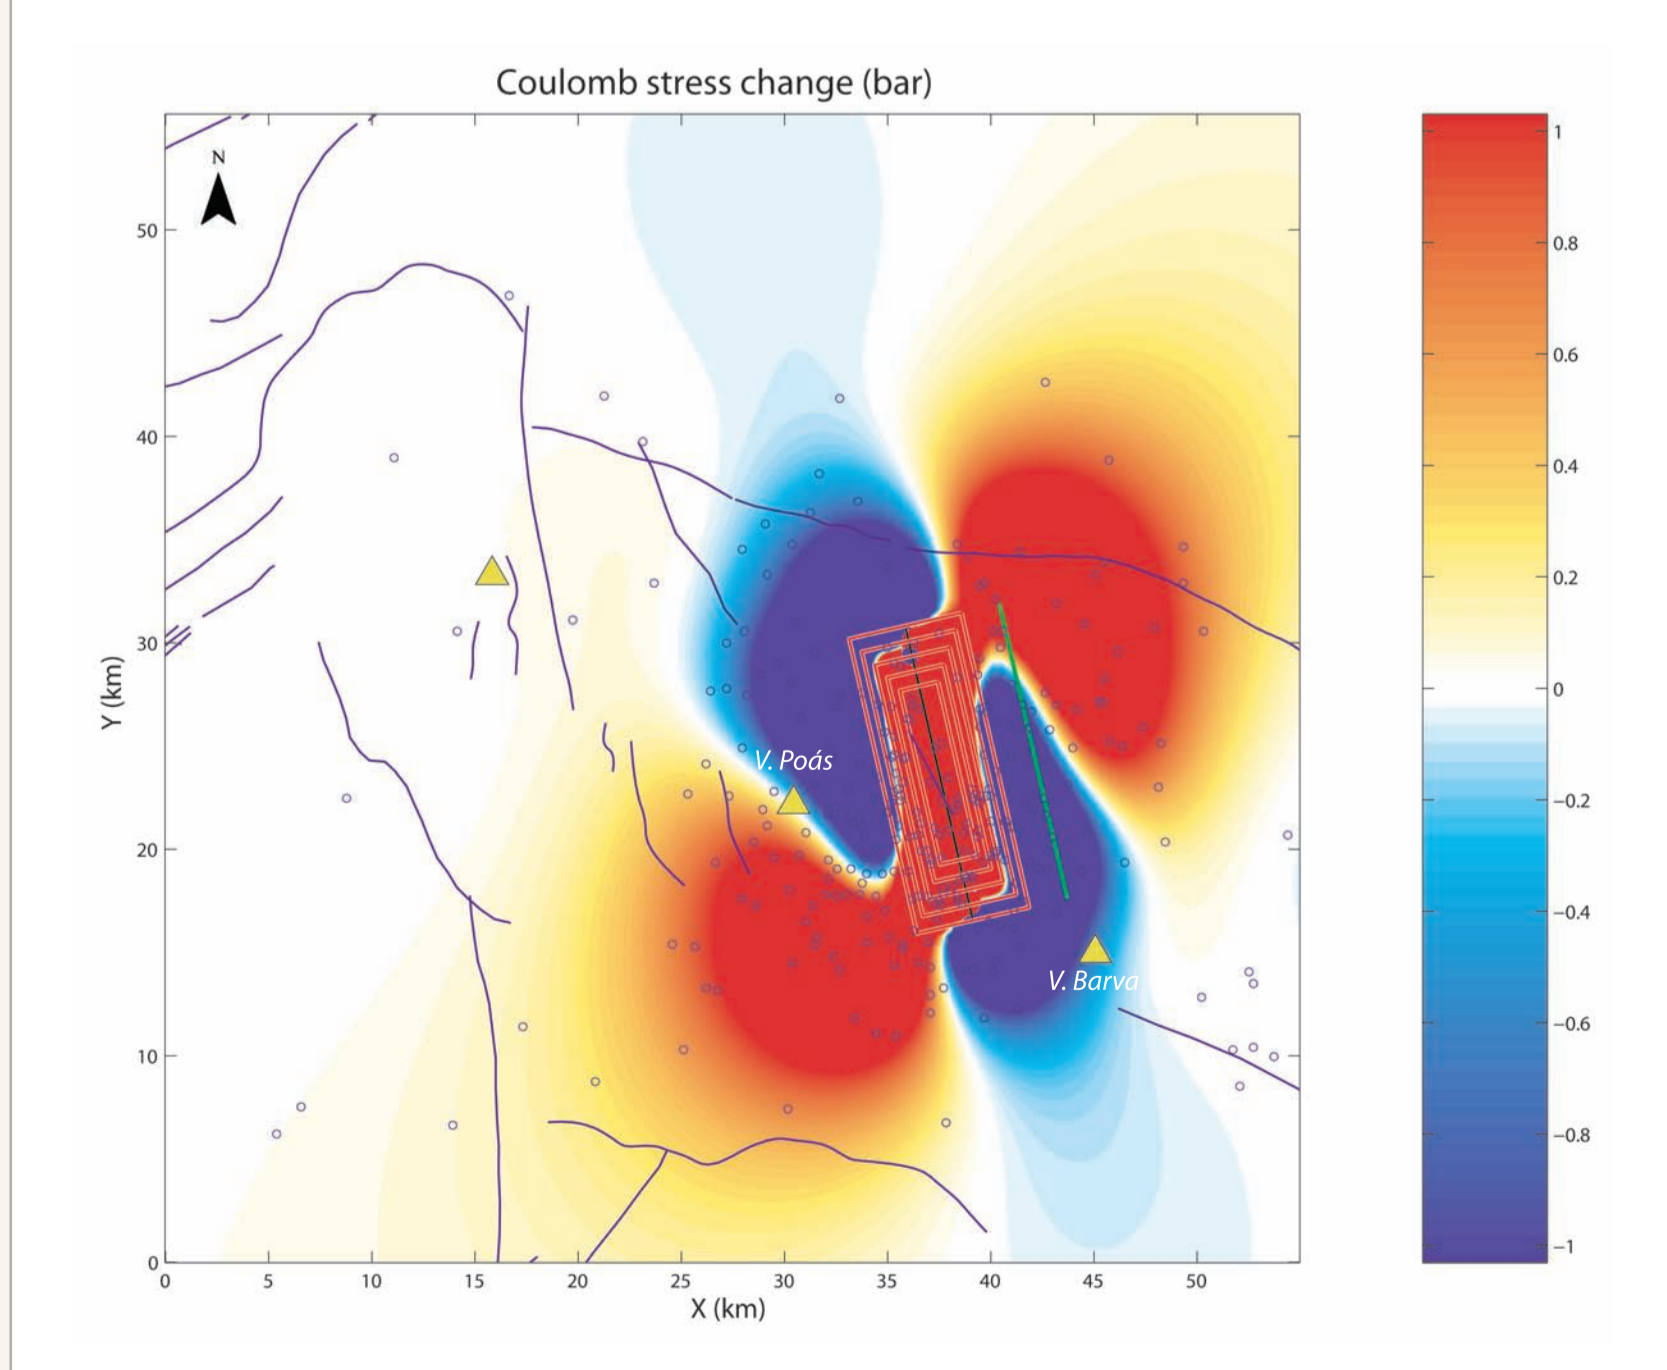
DISTRIBUCIÓN DE ESFUERZOS

Los esfuerzos tectónicos liberados por la falla Varablanca, al deslizarse súbitamente, migraron a otras estructuras geológicas vecinas lo que provocó un reajuste local y regional de los mismos, reactivándose unas al tener ahora un superávit (colores amarillos y rojos), mientras que otras tuvieron una caída de estos (lóbulos azules y celestes). Se nota como las zonas ahora sobreesforzadas contienen una cantidad importante del total de las réplicas generadas por el terremoto. Se puede analizar junto con otras, cuales fallas cuentan ahora con un exceso o déficit de esfuerzo para modelar su posible comportamiento, tales como la de San Miguel y la de Alajuela.

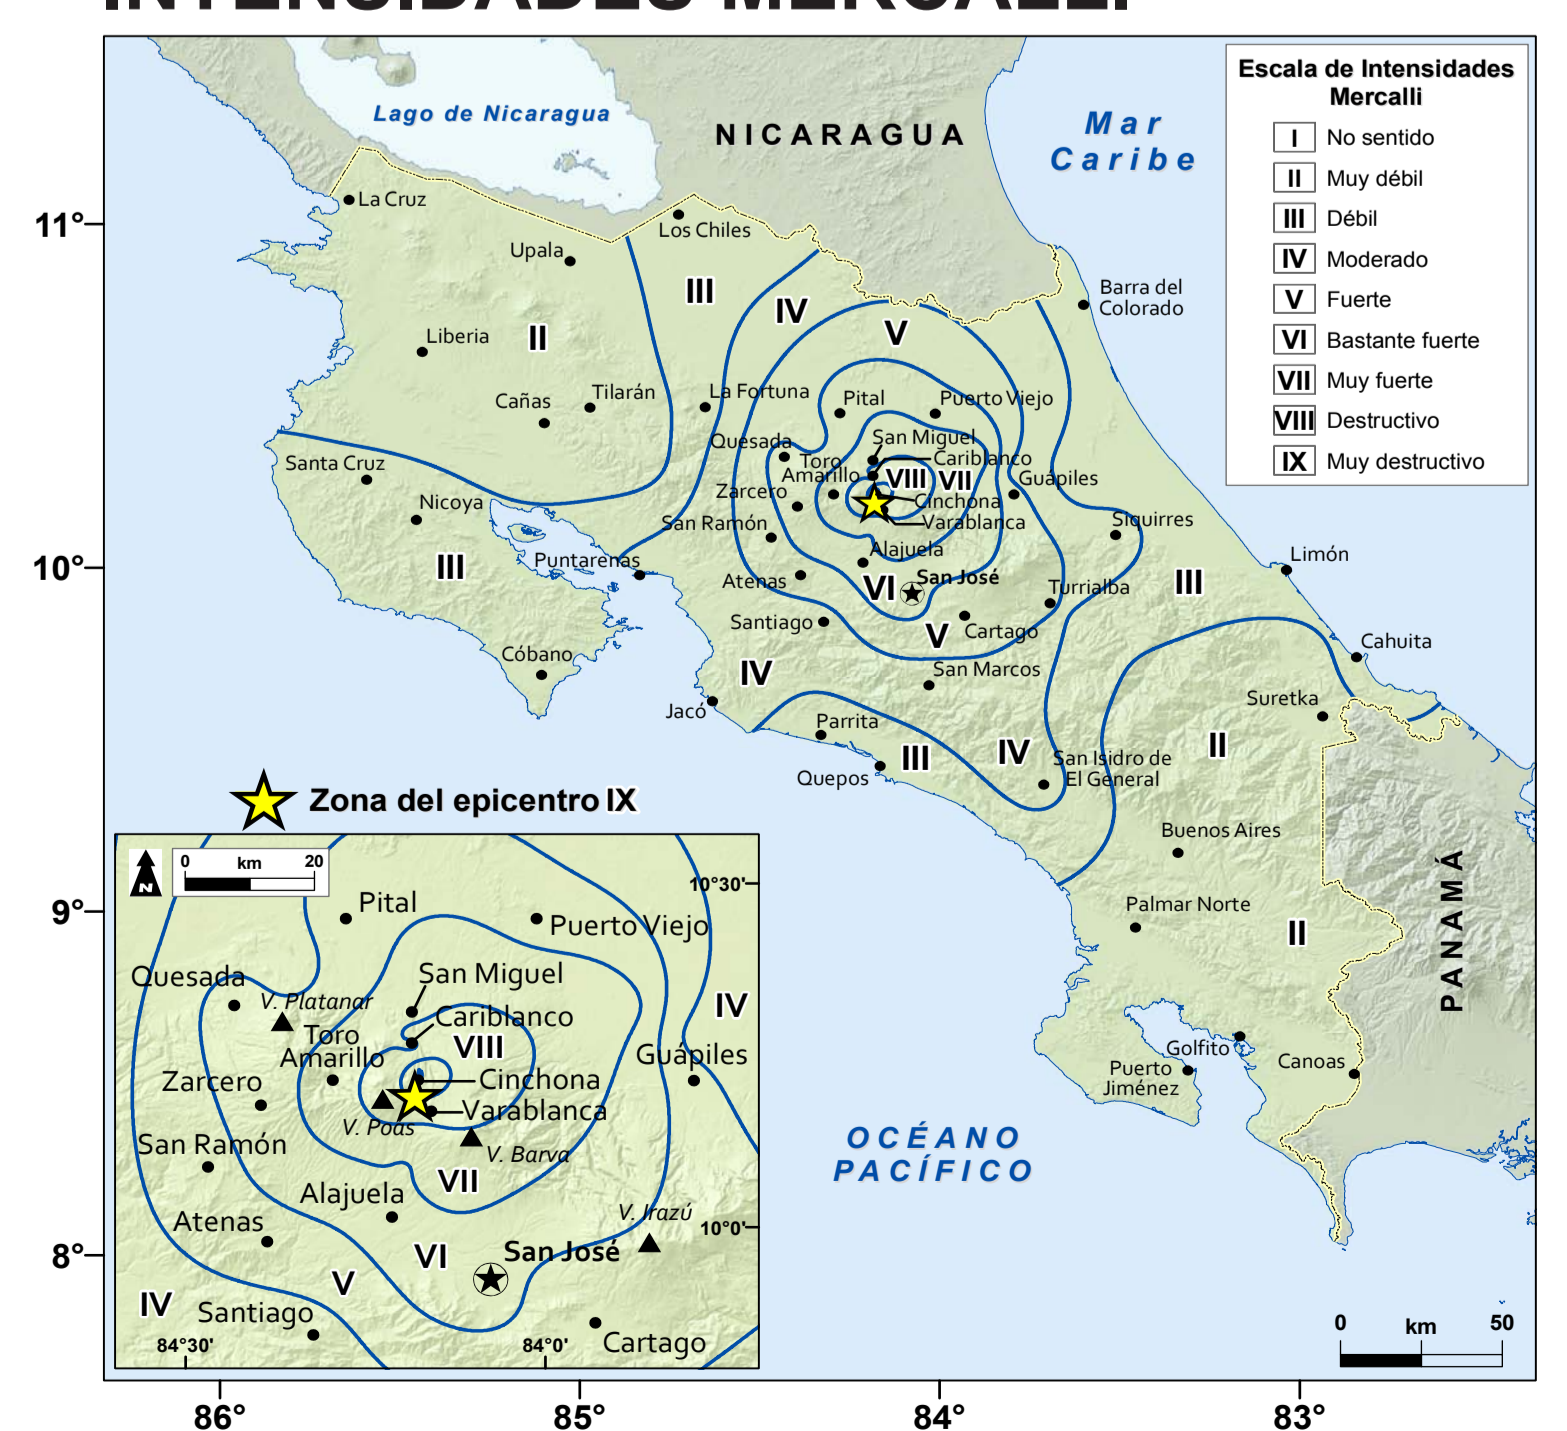
INTENSIDADES MERCALLI

Las intensidades máximas estimadas, con base en la información de campo y los daños observados fue de IX (MM). Esta intensidad fue a nivel muy local de la población de Cinchona en donde se estimaron aceleraciones del suelo mayores a 1 g.

Las intensidades en las demás poblaciones en donde ocurrieron daños, como Varablanca, Poasito, Los Cartagos, Cariblanco, etc., fueron entre VII y VIII. Cerca de Alajuela, Heredia y San José fue de VI. Es importante notar que las intensidades se atenuaron rápidamente dado que el sismo fue superficial, por lo que en provincias como Puntarenas, Limón y Guanacaste fue de III y II.
