RED SISMOLÓGICA NACIONAL (RSN: ICE-UCR)
SECCIÓN DE SISMOLOGÍA Y VULCANOLOGÍA,
ESCUELA CENTROAMERICANA DE GEOLOGÍA, UCR

EL TERREMOTO DE CINCHONA DEL 8 DE ENERO DE 2009

Editor: Geól. Rafael Barquero P.

Abril 2009

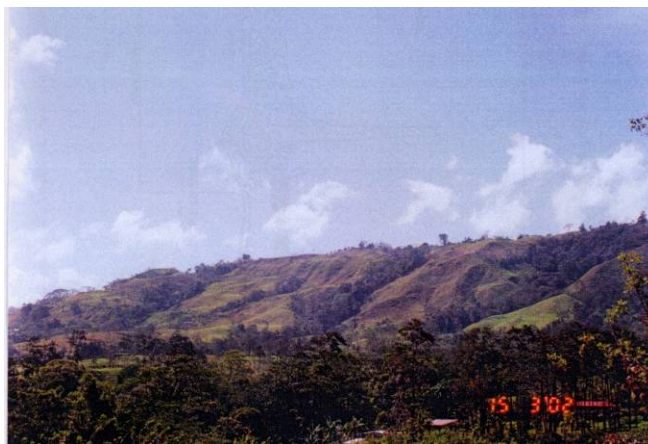
Fig. 1.4: Escarpe de la falla San Miguel visto desde el norte.

Montero *et al.* (1998) extienden la traza de la falla San Miguel desde Venecia hasta unos 5 km al este de San Miguel de Sarapiquí, para una longitud de 18,1 km, y con un rumbo $N72^{\circ}W \pm 15^{\circ}$. Le atribuyen un movimiento de tipo inverso, con una inclinación aún desconocida.

En coincidencia con Arroyo & Alvarado (2002) se considera que la falla San Miguel, de rumbo $N75^{\circ}W$, es una falla activa, de tipo inverso con una componente dextral.

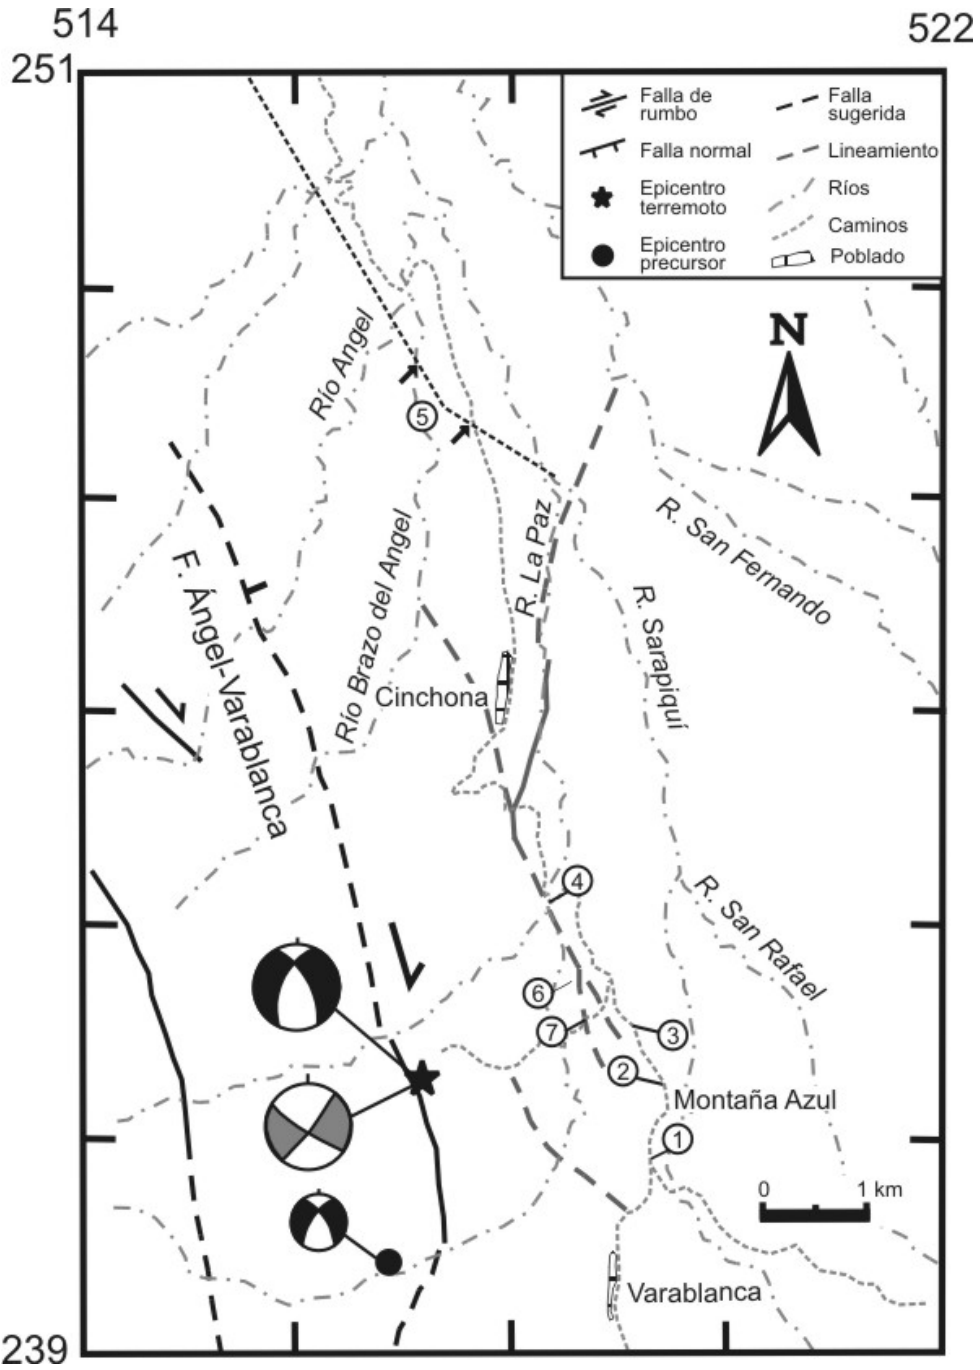
Un poco más al norte de Montaña Azul, en un corte en la carretera se observó una falla cortando tefras con una aparente separación normal y donde levanta el lado norte (sitio 3 en Fig. 1.5). En la catarata La Paz, se observó una falla de componente oblicua sinistral-normal, de rumbo N15°E, inclinación 70°W y un deslizamiento de 34° al S20°E (sitio 4 en Fig. 1.5).

En el sector del túnel del proyecto hidroeléctrico Cariblanco (trcho entre las flechas con el número 5 en la figura 5), se midieron trece fallas de alto ángulo a verticales cortando lavas y lahares. Nueve fallas (69%) tienen rumbos entre 345°-015°. Las restantes cuatro (31%) tienen direcciones muy diversas.

Una interpretación de las fotos aéreas sugiere un par de lineamientos en esta zona, los cuales tienen una prominencia débil a moderada (Fig. 1.5). Uno tiene un rumbo N20°-30°W y el otro un rumbo N10°-15°E. Este último parece terminar contra el primero. El lineamiento N20°-30°W tiene una extensión de unos 5 km y se iniciaría cerca de Montaña Azul, pasaría del lado oeste de Cinchona y terminaría al cruzar el río Brazo del Ángel. Este lineamiento muestra valles lineales, estribaciones truncadas y ríos adaptados. El lineamiento de rumbo N10°-15°E tiene una extensión de 4 km y sigue valles lineales a lo largo de un trcho del río La Paz y de un afluente de este y cortaría transversalmente el río Sarapiquí hasta llegar cerca del río San Fernando.

Fig. 1.5: Sistema de fallas y lineamientos sugestivos de ser fallas recientes en Cinchona y alrededores. Las flechas definen la zona del túnel del proyecto hidroeléctrico Cariblanco (línea a trazos cortos negra) donde se determinaron fallas (ver texto). Mecanismos focales en color negro son los obtenidos por la RSN (ICE-UCR) y el de color gris es el obtenido por Harvard.

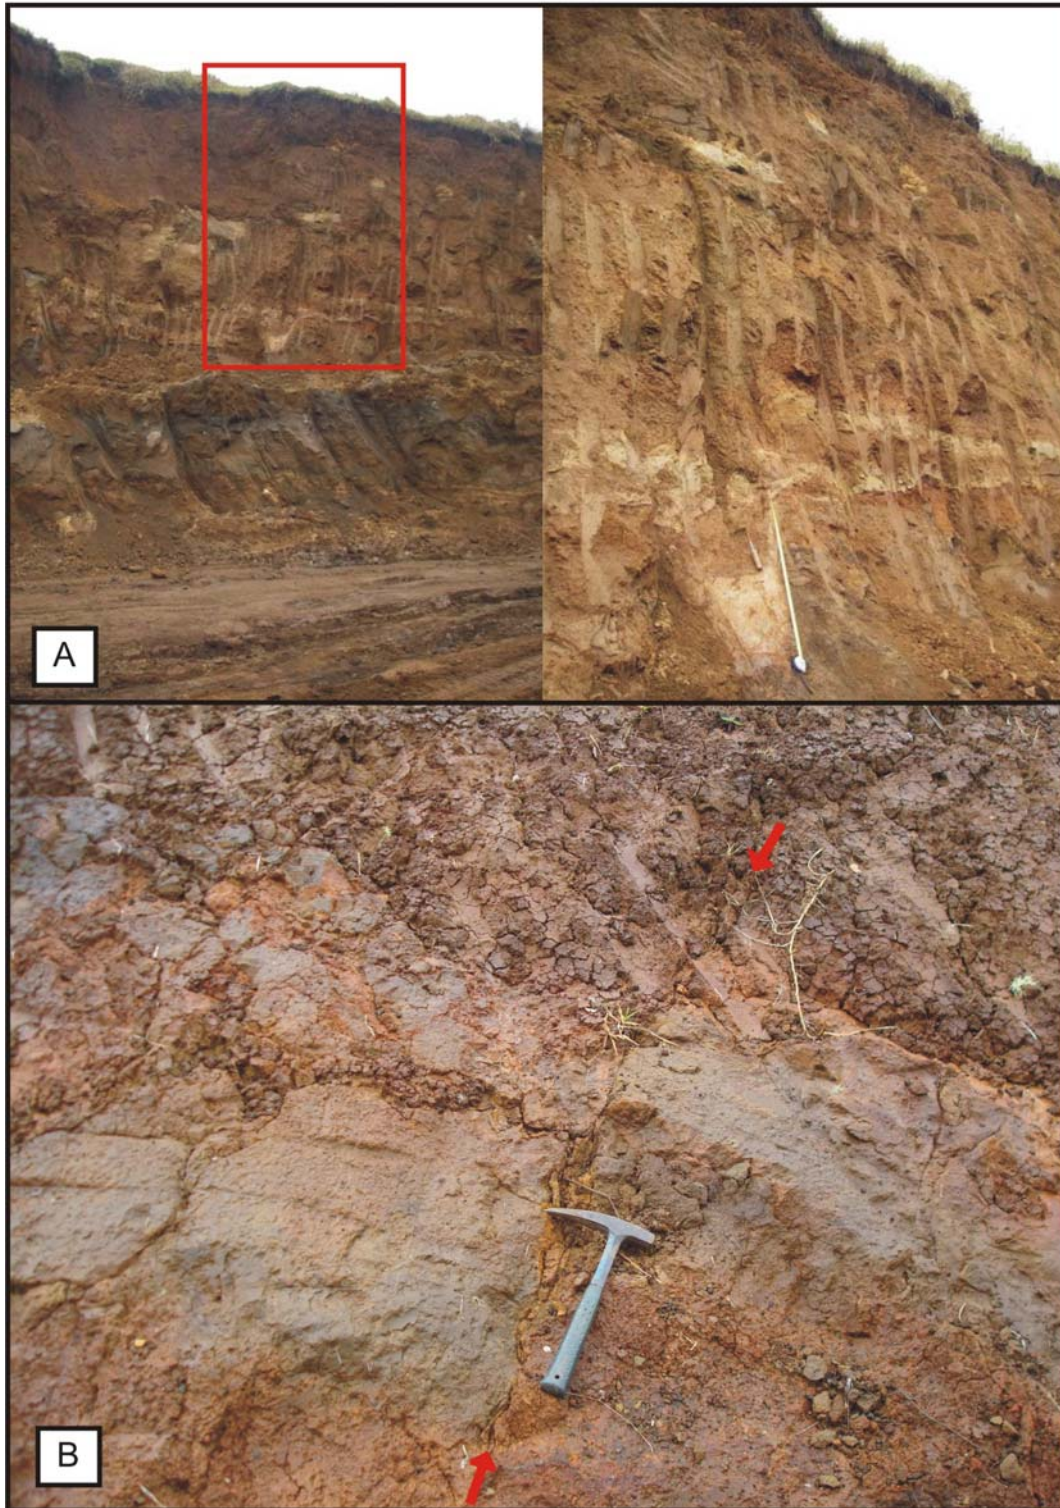
A lo largo de diversos cortes en carreteras, en taludes artificiales y naturales y en el túnel del proyecto hidroeléctrico Cariblanco, todos ubicados sobre la margen izquierda del río Sarapiquí, se han encontrado fallas cortando diversas unidades volcánicas. A continuación describimos algunos ejemplos que reflejan la tectónica del Pleistoceno Superior al Holoceno, que ha afectado el sector norte entre los volcanes Poás y Barva. En un corte sobre la carretera entre Varablanca y Montaña Azul, se observó una falla con una separación de inclinación normal de 110 cm afectando tefras (sitio 1 en Fig. 1.5; Fig. 1.6A). En un afloramiento en un corte artificial cerca de Montaña Azul se encontró una serie de fallas con componentes lateral izquierda y normal y estrías subhorizontales, con rumbo entre N15°-30°E e inclinaciones subverticales, cortando depósitos piroclásticos (sitio 2 en Fig. 1.5; Fig. 1.6B).

Figura 1.6. A. Falla afectando tefras al norte de Varablanca, con 110 cm de desplazamiento posible (ver cinta métrica en foto lado derecho). No hay rupturas visibles recientes. Ubicación 519,421 E – 240,805 N (sitio 1 en Fig. 5). B. Vista al sur en talud inclinado de las fallas afectando piroclastos en el sitio 2 en la figura 5.

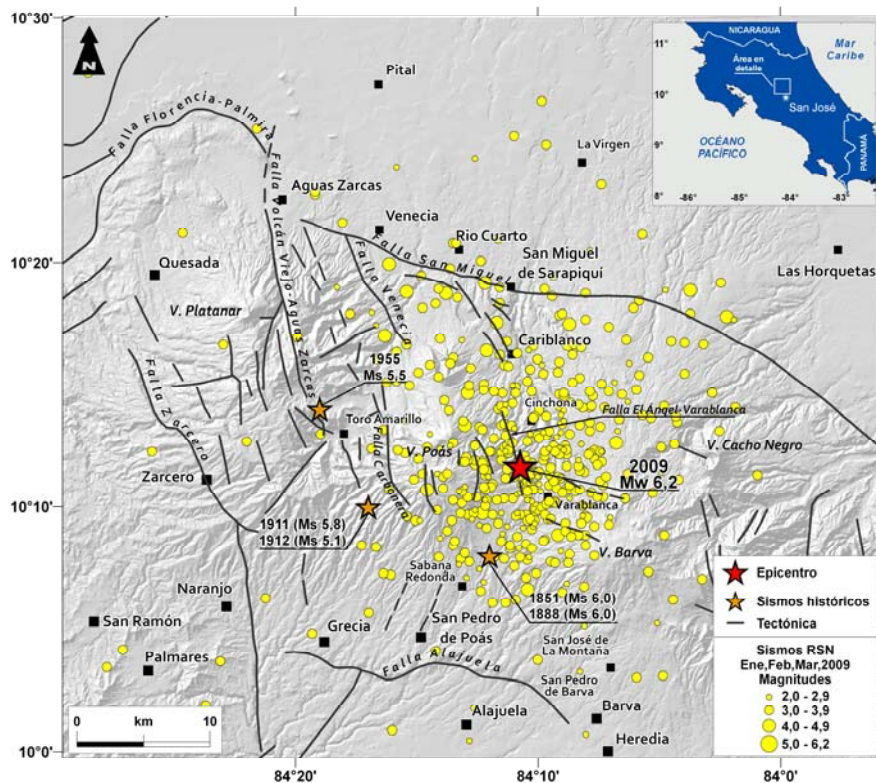
El Terremoto de Cinchona ocurrió el 8 de enero del 2009 a las 13:21 horas y tuvo una magnitud Mw de 6,2. Este evento causó destrozos tanto por la sacudida sísmica como por los deslizamientos que fueron disparados por la vibración sísmica en una zona de fuertes pendientes constituida por suelos de origen volcánico saturados e inestables. Cuando ocurre un evento sísmico grande como el de Cinchona, se debe a la ocurrencia de una ruptura en la corteza de dimensiones importantes a lo largo de una falla. Esa ruptura súbita causa una zona de inestabilidad que sigue originando sismos hasta que encuentra su punto de equilibrio. Esos sismos que ocurren luego de un sismo principal se denominan réplicas. En algunas ocasiones, pero no siempre, el sismo principal es antecedido por temblores que se denominan precursores o premonitores. En el caso específico del Terremoto de Cinchona, se dieron tanto sismos precursores como réplicas. Estas réplicas se mantuvieron hasta el mes de marzo (Fig. 2.1).

Fig. 2.1: Terremotos históricos, sismo principal del 8 de enero 2009, precursores y réplicas localizados (enero-marzo 2009) por la RSN

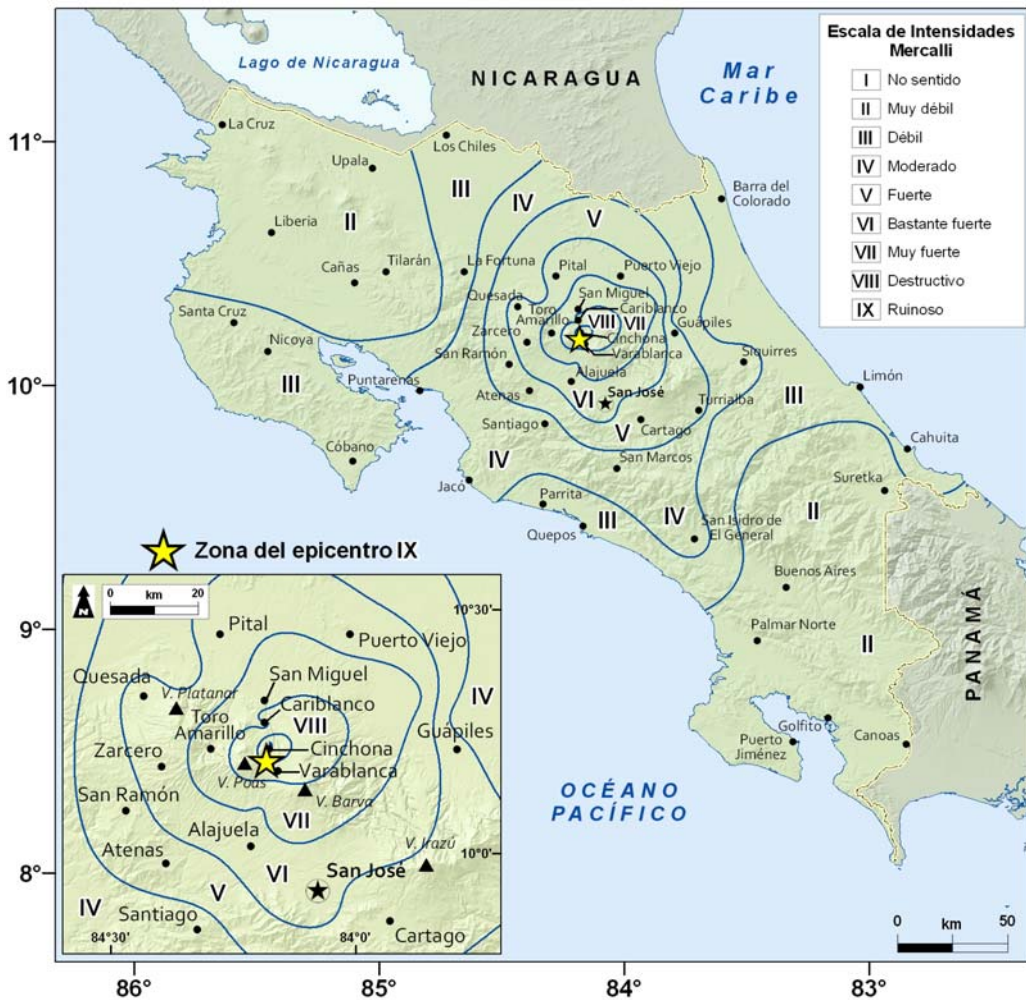
La intensidad máxima estimada para este terremoto, con base en la información de campo y los daños observados fue de IX (MM). Esta intensidad fue a nivel muy local de la población de Cinchona en donde se estimaron aceleraciones del suelo mayores a 1 g. Las intensidades en las demás poblaciones en donde ocurrieron daños, como Varablanca, Poasito, Cartagos, Cariblanco, etc., fueron entre VII y VIII. En Alajuela y Heredia y en San José fue de VI. Es importante denotar que las intensidades se atenuaron rápidamente dado que el sismo fue superficial, por lo que en provincias como Puntarenas, Limón y Guanacaste fue de III y II (Fig. 2.2, cuadro 2.3).

Fig. 2.2: Intensidades (Mercalli Mod.) a nivel de todo el país.

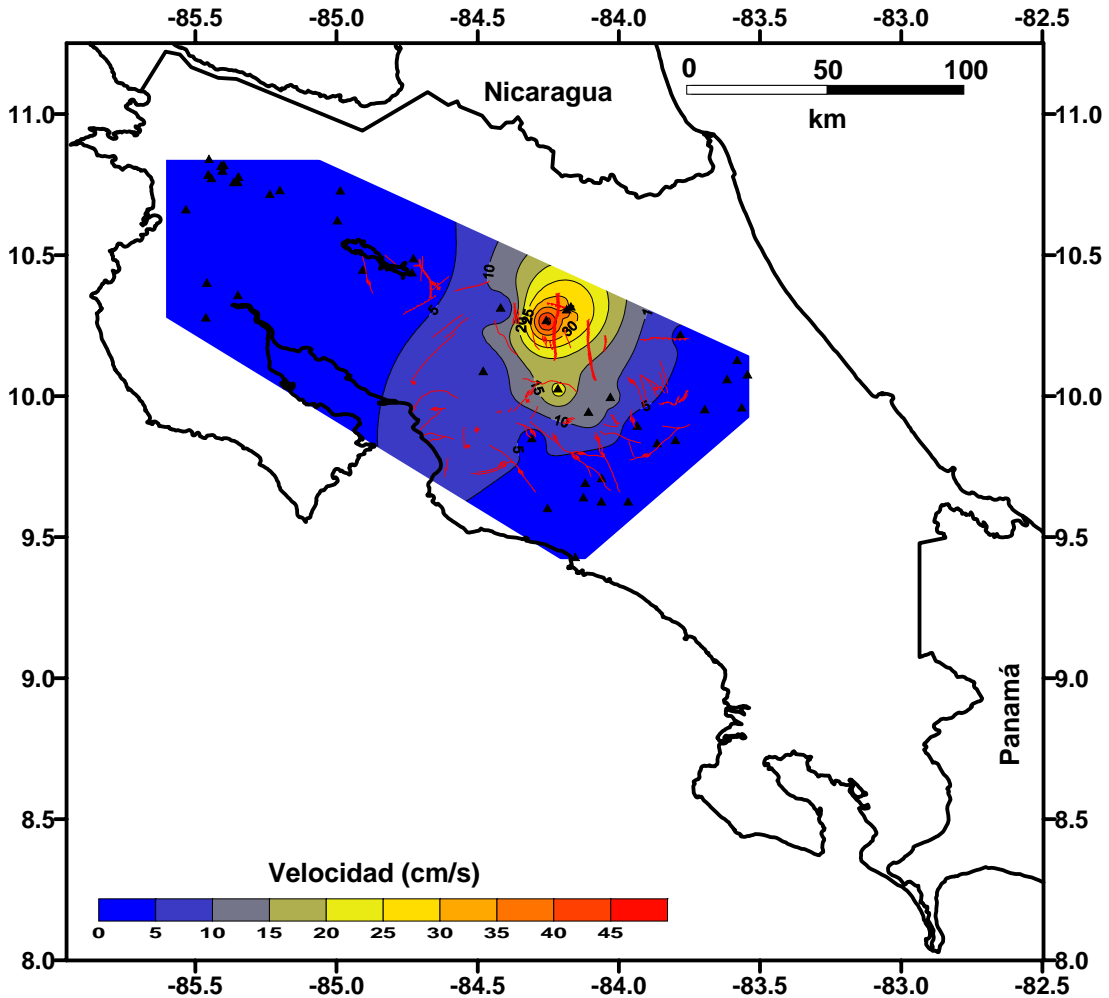
La Fig. 2.3 muestra la distribución de la velocidad pico máxima de la onda sísmica generada durante el terremoto. Se utilizaron 50 mediciones tomadas de las estaciones sismológicas o acelerográficas de tres componentes (vertical, norte y E) del Instituto Costarricense de Electricidad, el Laboratorio de Ingeniería Sísmica y la Refinadora Costarricense de Petróleo. En la mayoría de los casos, la componente norte fue la que registro la amplitud máxima y es un indicador a ser tomado en consideración cuando se defina el tipo falla (fuente sísmica) que provocó el sismo.

Si se asume que la curva de velocidad de 15 cm/s corresponde a una intensidad de VII, se puede afirmar que unos 2500 km² sufrieron los efectos directos del terremoto y que el área de mayor afectación, la cual está

directamente asociada al área de ruptura de la falla, tiene una extensión de aproximadamente 150 km² (velocidades superiores a los 40 cm/s).

Fig. 2.3: Distribución de la velocidad de la onda sísmica para el terremoto de Cinchona (8-1-2009). Las líneas rojas son algunas de las fallas sísmicas activas más importantes en la parte central del país.

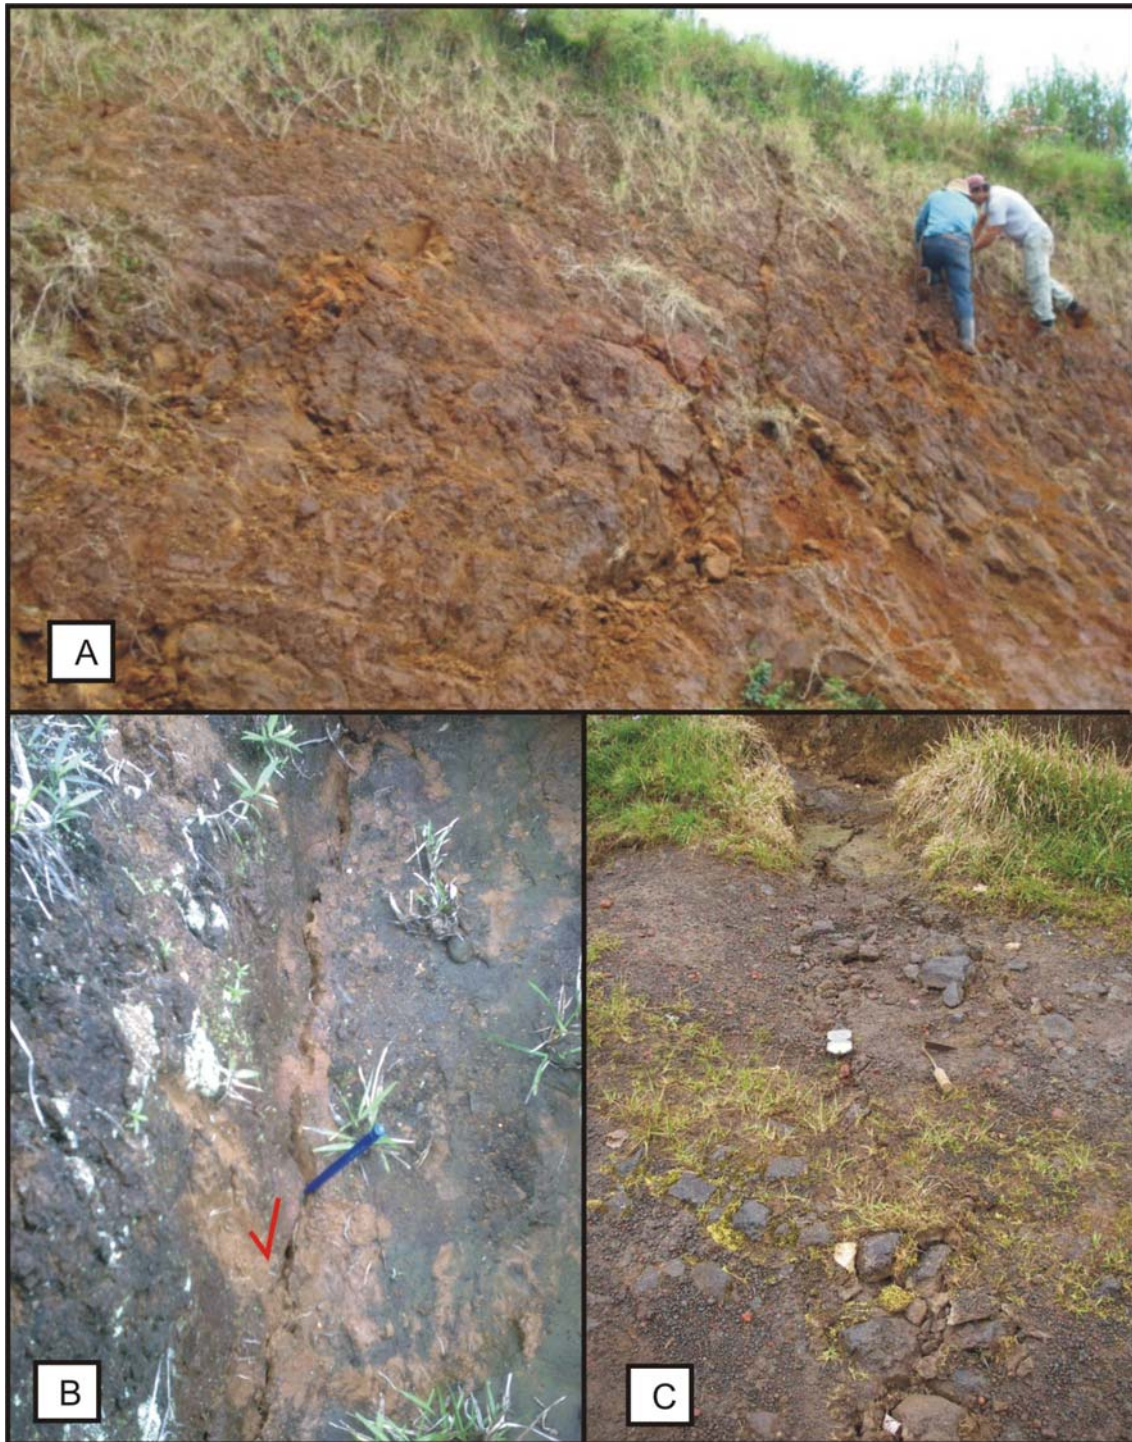
En la investigación de campo realizada en los días siguientes al terremoto no se logró determinar con certeza una ruptura de falla asociada con este evento. Sin embargo, se encontraron algunas fracturas o pequeñas fallas en el terreno que pueden considerarse sospechosas de una posible ruptura de falla. A continuación las describimos. En el mismo talud del sitio 2 de la Fig. 1.5, se observó desplazamiento en varias fallitas dentro de una zona de un ancho de unos 2 m (Fig. 2.14A), con rumbos entre N 5º-10º E e inclinaciones de alto ángulo buzando al E. La que mostró mayor deslizamiento tenía una componente normal de 6 cm. Sin embargo, estas fallas pueden asociarse con una descompresión del talud al E y menos probable con una ruptura de falla. En la finca Cayuga se encontró una grieta de rumbo N 10º E, con un movimiento sinistral de 1,5 cm y una componente normal de 3 cm, donde el lado oeste bajó (sitio 6 en Fig. 1.5; Fig. 2.14B). En el sitio 7 (Fig. 1.5) se observó una grieta posiblemente tensional con un acimut 287 cortando un camino transversalmente.

Fig. 2.14: A. Fallas con desplazamiento normal observadas en el sitio 2 en Figura 5. B. Vista de suelo firme sugiriendo ruptura de falla en dirección N 10 ° E, al norte de Hacienda Cayuga (sitio 6 en coordenadas 242,400 y 518,500; Figura 5). La componente normal es 3 cm inclinada 58° al W y la siniestral es 1,5 cm. C. En el camino a Hacienda Cayuga, una grieta cruza el camino transversalmente con azimuth 287 y 3-4 cm de apertura. No visible movimiento lateral. Ubicación 518,682E-242,013N (sitio 7 en Fig. 1.5).

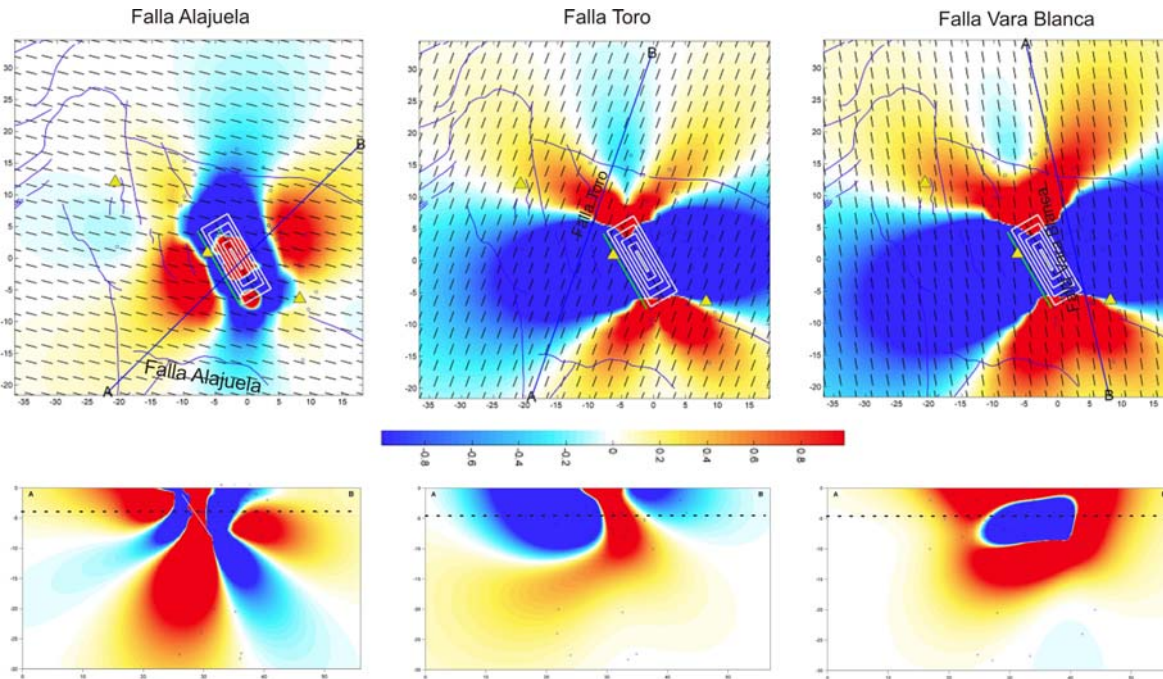
Al analizar los CFS que han recibido directamente las fallas regionales tipo Alajuela, Toro y Ángel-Varablanca (Fig. 2.20) a la misma profundidad se detecta que al asignarle a la primera una geometría de 105,30,80; por ser interpretada como inversa con su plano inclinado hacia el norte (ver perfil respectivo en esta figura), queda en una situación relativamente propicia para deslizarse como tal hasta los 5 km de profundidad, aspecto muy llamativo para la seguridad sísmica, lo cual también aplica a la San Miguel, pero hacia el este de dicho corte. La falla Toro (20,80,-10), de la que hasta hace poco se cuenta con evidencias de su comportamiento como tal pues era considerada un alineamiento, aporta más de 1 bar a las estructuras antes citadas y es reactivable en las cercanías del frente de San Miguel.

Fig. 2.20: CFS en las fallas Alajuela, Toro y Vara Blanca al ser analizadas como específicas. Note la influencia de sobrecarga en las inmediaciones del volcán Barva impartida por la primera falla.

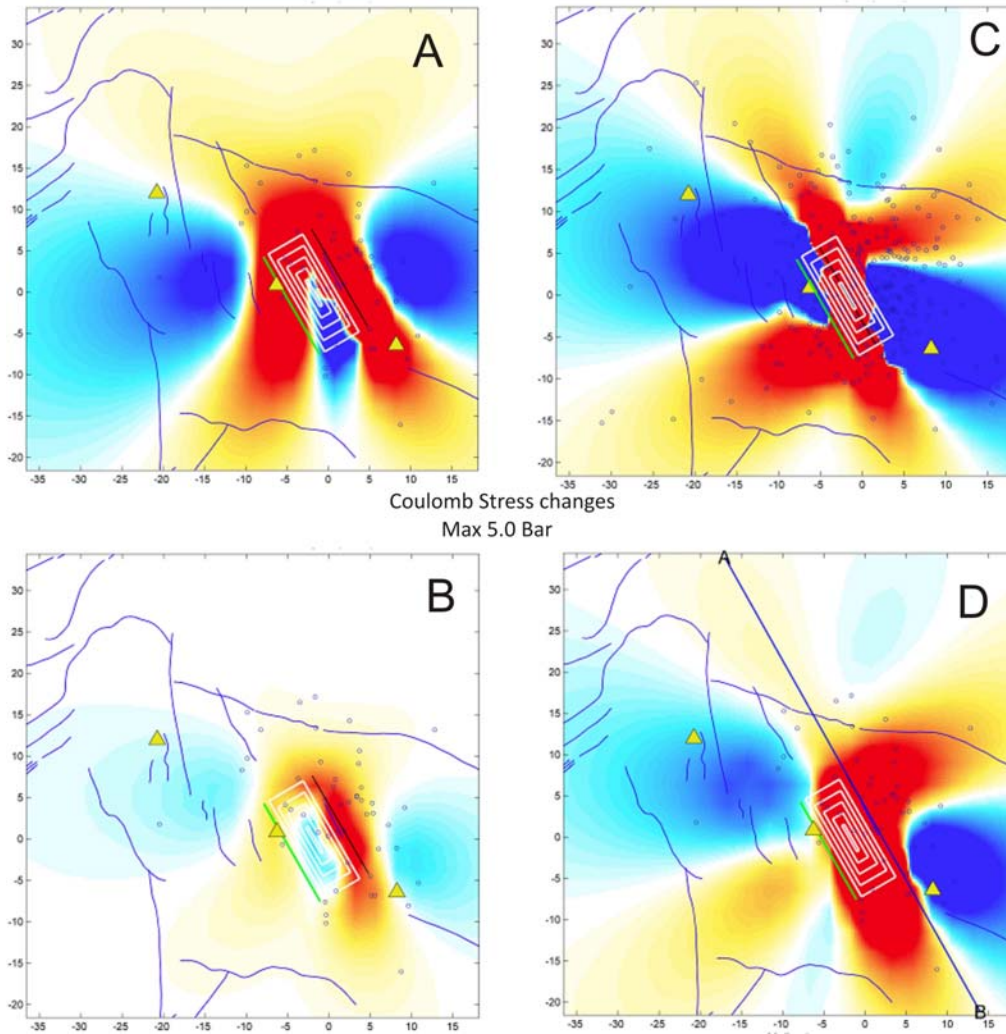
Cuando la falla Ángel-Varablanca se muestrea a 9.6 km de profundidad, cercana a los hipocentros del USGS y CMT y con una fricción de 0.4 (Fig. 2.21), se obtienen los mejores ajustes para la distribución de las réplicas, tanto para todas las calidades como para las mejores. La forma de los lóbulos rojos de CFS es bastante consistente con estas, indicando la coherencia y lógica tectónica del análisis. En este escenario también se visualiza muy claramente la redistribución y sobrecarga de CFS sobre las fallas San Miguel y Alajuela, aspecto que merece análisis posteriores.

Fig. 2.21: Comportamiento de la falla Ángel-Varablanca ante varios cambios en el CFS y fricción 0.4 A- Como falla especificada con la misma geometría del plano nodal 330, 56, -127 a 9.6 km de profundidad. B- Como falla óptima normal a 4.6 km. La mayoría de las 51 réplicas de varias calidades se agrupan en el lóbulo cargado con 5 bares. C- La misma falla óptima con 341 réplicas de varias calidades. D- Todas las fallas óptimamente orientadas a 9.6 km. En todos los casos las fallas Alajuela y San Miguel reciben sendas sobrecargas de CFS en sus planos, aumentándose así su potencial de reactivación.

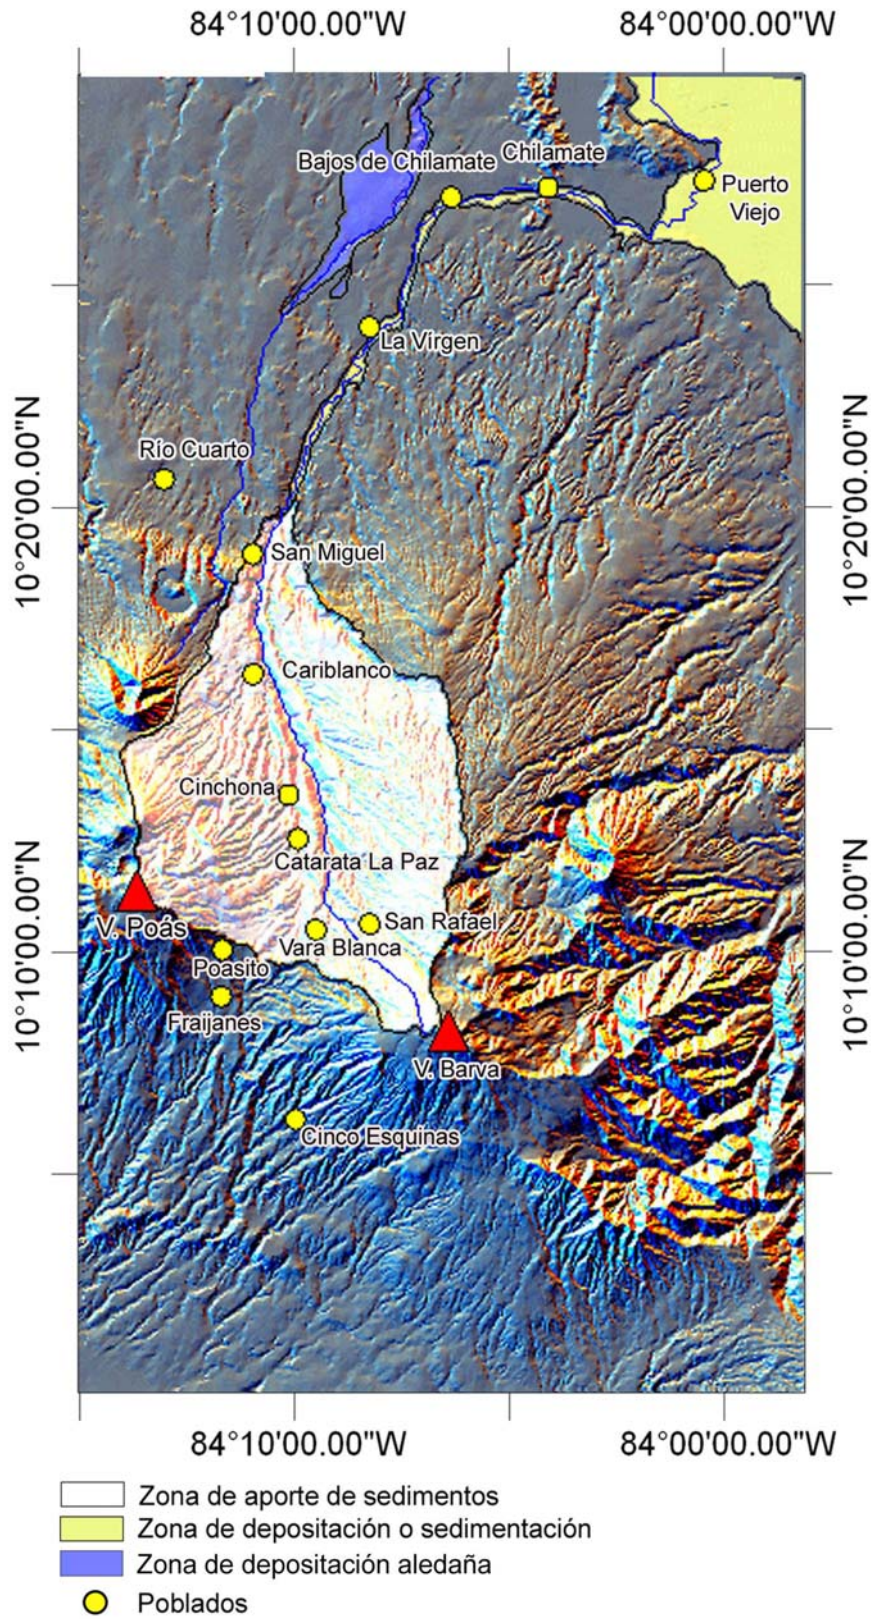
Las avalanchas de barro, bajaron por ríos muy encañados, con alturas de hasta 300 m y pendientes de más de 40 grados, pero al llegar a los abanicos aluviales, los ríos se hacen más anchos. Esto ocurre, en el río Sarapiquí, aproximadamente a partir del sitio Finca Cedros, en donde el cauce se inicia con un ancho de unos de 66 m y llega hasta 330 m aproximadamente. De acuerdo a las observaciones realizadas por personeros del Instituto Costarricense de Electricidad (ICE, común. personal 2008), el río Sarapiquí elevó el nivel del cauce, entre San Miguel y Bajos de Chilamate, aproximadamente en 2 m. Preliminarmente se ha calculado un área de sedimentación de 100 km² por flujos de lodo (Fig. 3.4).

Entre los fenómenos naturales se pueden indicar, el agua, sismos o gravedad, mientras que un fenómeno antrópico que de hecho ha ocurrido, son los procesos de reconstrucción de la carretera u otros, en donde las operaciones de despeje de carretera mueven los detritos hacia los cauces de los ríos y quebradas, aumentando así la potencial vulnerabilidad por inundación.

Fig. 3.4: Mapa preliminar de las zonas potenciales de erosión y depositación de sedimentos por flujos de lodo.

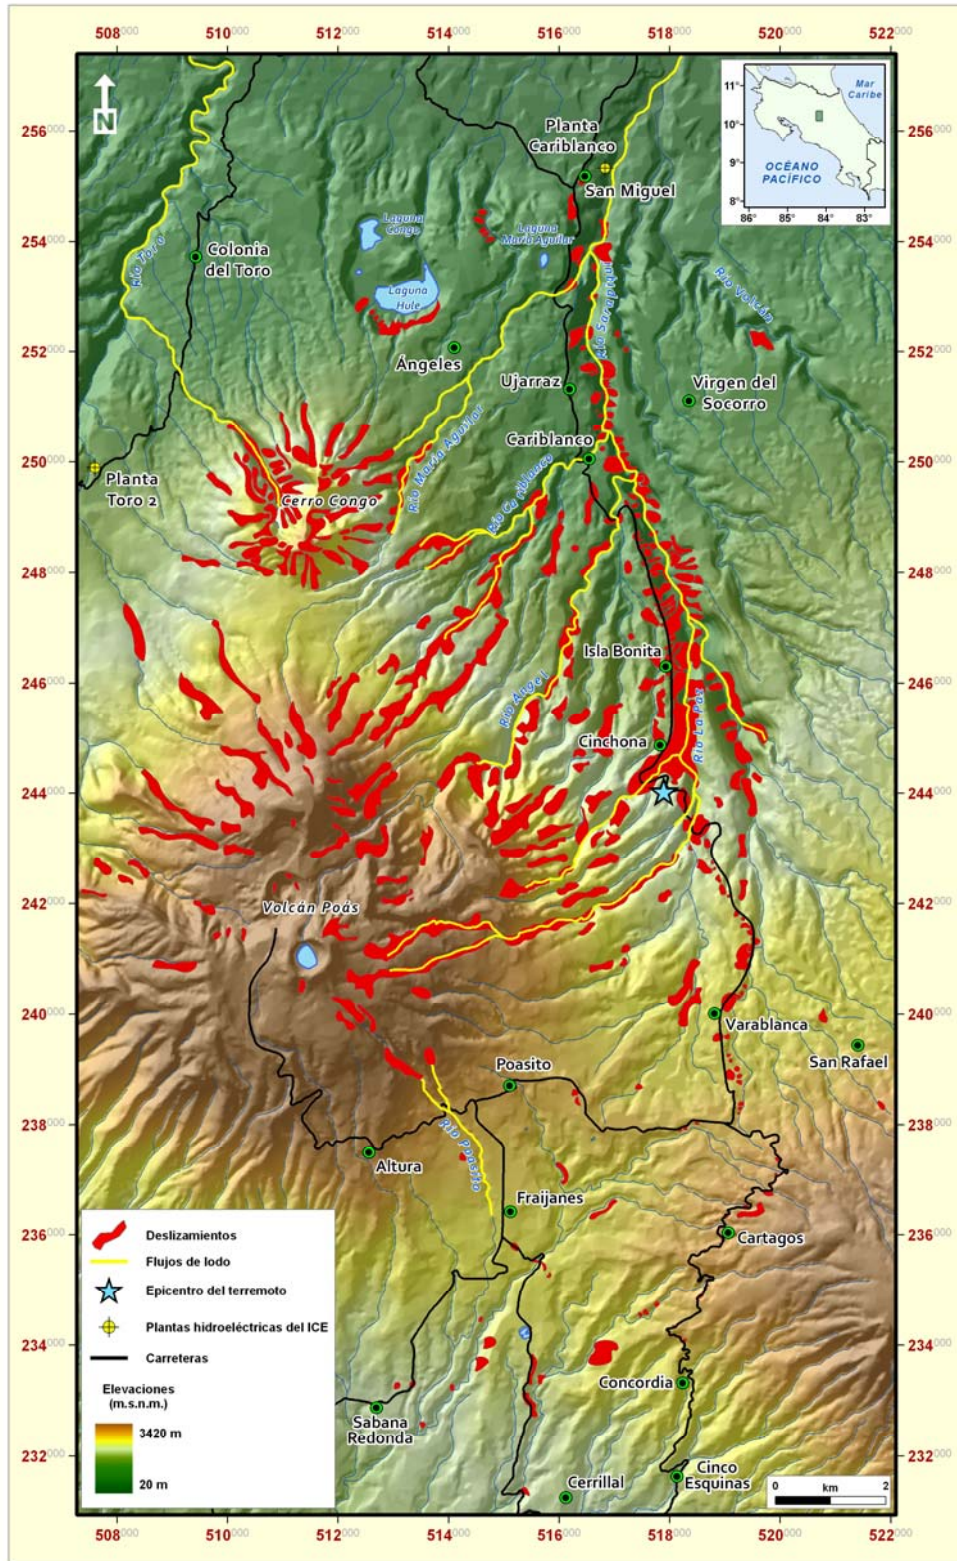
Este terremoto disparó una serie de deslizamientos, en su mayoría regolíticos y de caída de bloques, rotacionales y traslacionales, incluyendo los complejos, concentrados en zonas preferenciales, que serían las del área mesosísmica, establecida entre Varablanca-cono Von Frantzius-Cinchona-río Sarapiquí, y la otra en los alrededores del volcán Congo. Otros deslizamientos menores ocurrieron entre Fraijanes y Cartagos, así como los caminos de acceso a Bajos del Toro, alrededores de San Miguel y de Río Cuarto (Fig. 4.1).

Fig. 4.1. Mapa generalizado y preliminar de los principales deslizamientos y corrientes de lodo disparados por el terremoto del 8 de enero, basado en datos de la UNA, ICE, CNE y UCR, con comprobación parcial de campo y con sobrevuelos.

Para una magnitud de 6,2 como la del terremoto de Cinchona, el área afectada > 60% según las relaciones de Mora & Mora (1994) sería de unos 200 km². Esta área es coincidente con los datos preliminares aportados por la RSN, para un total al menos 349 deslizamientos de diversos tañamos, contabilizando un área total de 21,7 km² de deslizamientos en total (Fig. 4.1).

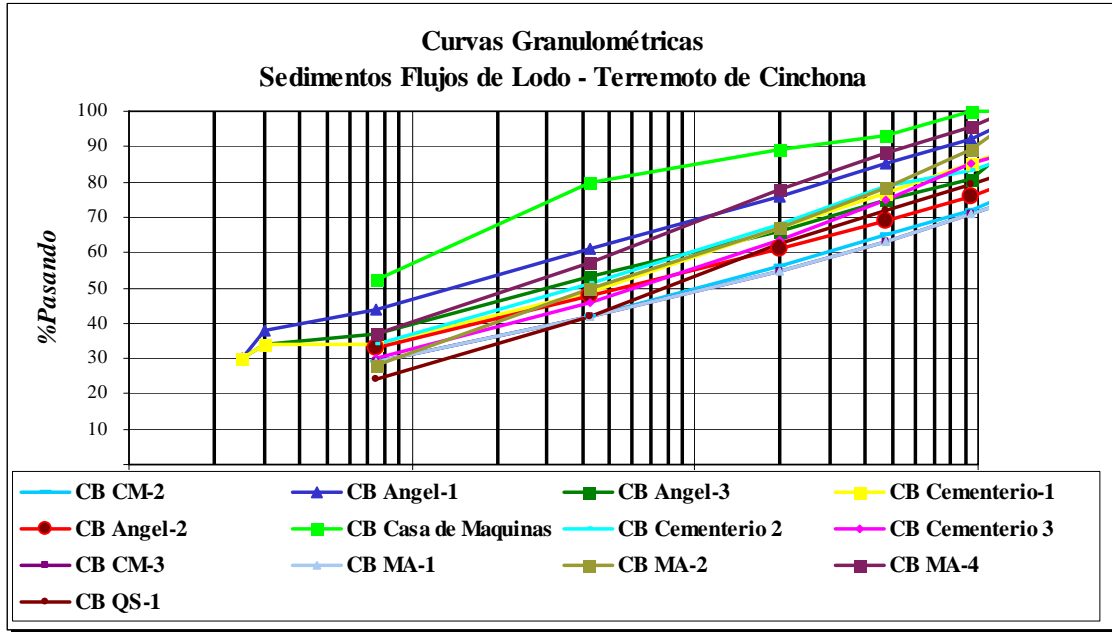
Al momento de su emplazamiento y por una semana, los sedimentos estaban saturados y trixotrópicos, incapaces de soportar a una persona. Las pruebas de caracterización de muestras obtenidas de la matriz de los flujos de lodo, tales como gravedad específica, humedad natural, granulometría y límites de consistencia (límites de Atterberg) evidencia la existencia de materiales esencialmente arenosos. Según el Sistema Unificado de Clasificación de Suelos (SUCS), la mayoría de estos suelos (matriz) se clasifican como SM (arenas limosas), y unos pocos como ML (limos arenosos), GM (gravas con finos limosos) y SP (arenas mal graduadas), todas estas transiciones a SM. Del análisis granulométrico se desprende que entre un 7 y 37% son partículas de gravas, mientras que entre un 34 y un 51% son partículas tamaño arena (Fig. 4.3). La fracción fina varía entre 24 y 52%, con un porcentaje de arcilla de 5-7%. Por otro lado la fracción fina recuperada presenta valores del Límite Líquido entre 48-59%, Índices Plásticos bajos, entre 3-10% y humedades variables entre medias y altas (39 y 85%). Comparando la humedad de estos materiales con los límites de consistencia de la fracción fina (Índice de Liquidez, IL), se obtienen en algunos casos valores cercanos o iguales a la unidad, lo que denota un suelo que se encontraban en un estado casi viscoso, por lo que cualquier perturbación, en este caso el sismo, lo puede hacer colapsar. La situación se agrava si se considera las altas pendientes en que estos materiales se acumulan o se encuentran en la actualidad debido a la erosión, con grandes espesores (superiores a 5 y 10 m) y que al tener una estructura muy porosa, les permite una gran acumulación de agua, lo cual disminuye su resistencia.

Fig. 4.3: Curvas granulométricas de muestras de la matriz de los flujos de lodo del 8 de enero. CM (Casa de Máquinas), Ángel (río Ángel), MA (río María Aguilar), QS (río Seco), Cementerio (río Sarapiquí cerca del cementerio de San Miguel).

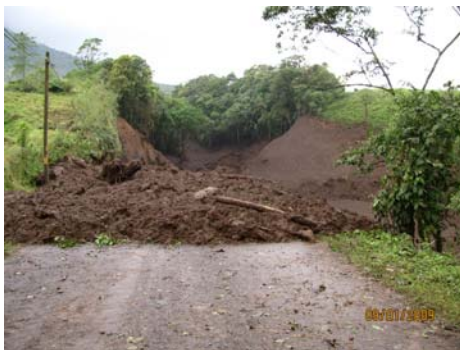
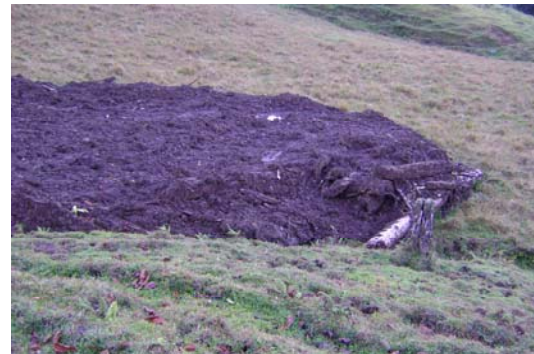
Los depósitos del flujo suelen presentar malecones o levees de troncos de árboles, frentes bien definidos de hasta 1,5 m de altura, y subieron contrapendiente con un fuerte poder erosivo y de pulimentar, lo que es indicador de un flujo relativamente viscoso (Figs. 4.4 y 4.5).

Fig. 4.4: Frente (1-1,5 m de altura) dejado por el flujo de lodo cerca de puente sobre el río Seco (izquierda) y María Aguilar (derecha) camino a Colonia Toro, indicativo de una viscosidad relativamente elevada (Fotografía A. Rodríguez, izquierda y G.E. Alvarado, derecha).

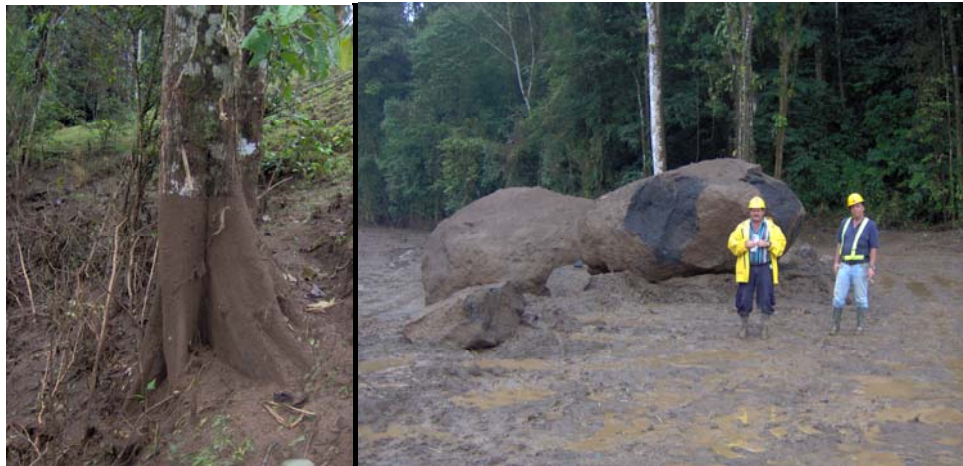
En las partes proximales a medias de los cauces encañonados, los depósitos preservados sobre las pendientes elevadas poseían espesores de 0,1-1 m de espesor, con abundantes evidencias de las marcas dejadas por el flujo (líneas de barro, erosión, pulimento y estriación de las paredes) pero pocas evidencias de colisiones cataclásticas (Figs. 4.6 a 4.8).

Fig. 4.6: Tronco de árbol con una bien definida línea de barro (*mud line*) indicando el nivel alcanzado por el flujo (derecha) y bloques de ignimbrita (derecha) dejados por el flujo justo en la margen superior del dique de protección (Fotografía de G.E. Alvarado).

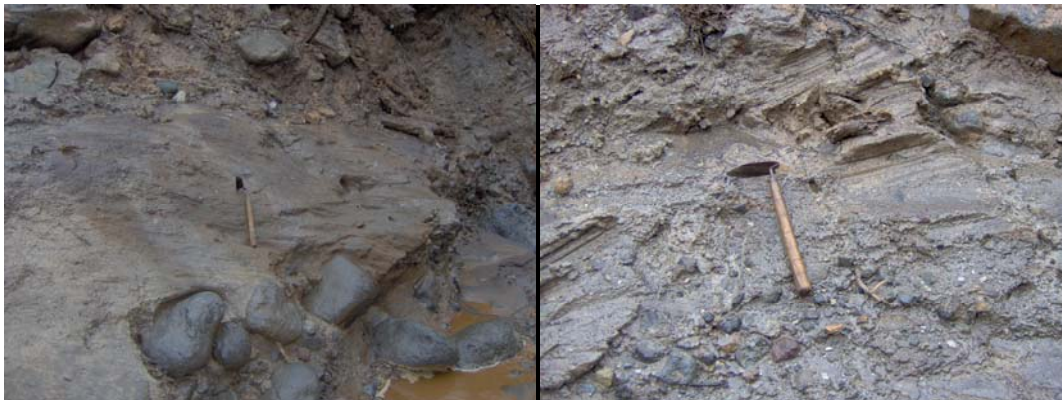
Fig. 4.7: Típicas estriaciones dejadas en sedimentos y rocas por el flujo de barro en el río María, margen izquierda Aguilar (Fotografía G.E. Alvarado).

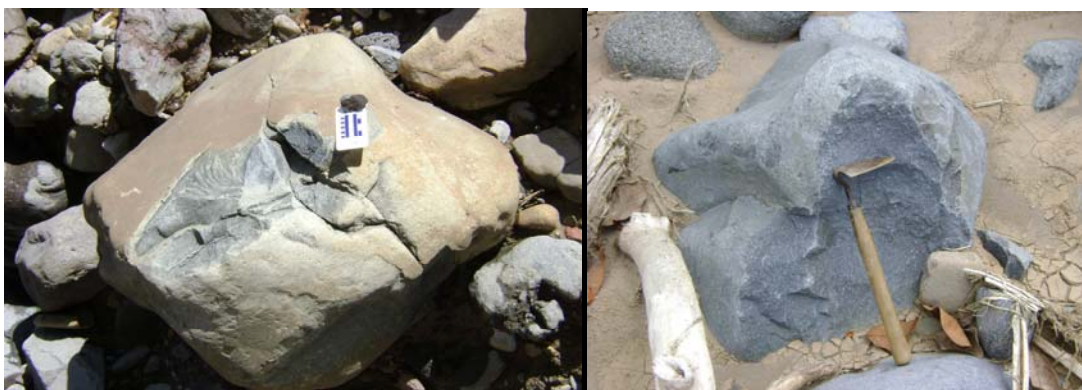
Fig. 4.8: Estructuras de impacto producidas por bloques al contacto con otros clastos de lava (Río Seco a la izquierda y Sarapiquí a la derecha, fotografía, G.E. Alvarado).

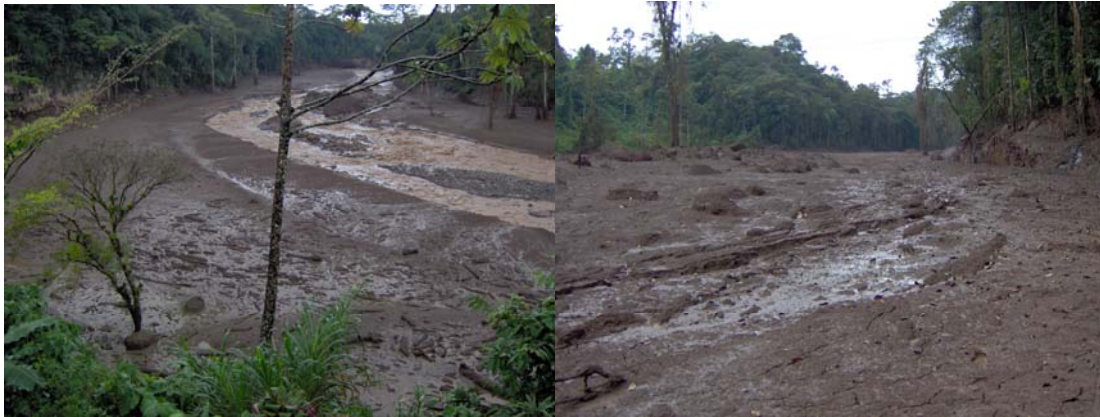
Al llegar a sectores más abiertos del pie de monte y a la llanura, los depósitos fueron perdiendo su capacidad de transporte de los gruesos (*gravity segregation*) y estos se depositaron preferencialmente en barras o bermas a modo de enjambres de bloques. Así, los depósitos cambiaron al tipo de llanura de inundación (*floodplain facies*) con una superficie relativamente suave (*smooth flow deposit surface*). En efecto, en los videos de aficionados, tomados en los alrededores de La Virgen, se observa como el flujo no solo transita relativamente lento, sino que posee forma de punta de lanza y es antecedido unos 2-10 m (caso de Lomas de La Virgen) y 1-3 m (caso del restaurante Hacienda Poza Azul) por una pequeña ola ($\leq 0,5$ m de altura) agua relativamente limpia, producto del desplazamiento del agua por la masa más densa del flujo con una altura de la cabeza de 0,5-1 m, cargado de sedimentos y troncos de árboles. Olas similares están descritas en la literatura por Cronin et al. (1999) para lahares en los volcanes Ruapehu (Nueva Zelandia) y Mt. St. Helens (USA), llamadas desplazamientos miscibles. Claramente, se observa como el flujo se va diluyendo lateral y longitudinalmente por incorporación de agua limpia, y con ello transformándose en un flujo hiperconcentrado cargado en troncos, arenas y barros (Figs. 4.9 y 4.10).

Fig. 4.9: Vista panorámica de la morfología y tipo de depósitos dejados por la corriente de barro y su retrabajo posterior. Se observa la acumulación de troncos de árboles orientados según la dirección del flujo y reflujo, sectores con sedimentación de “finos”, y los grandes bloques acumulados en enjambres (*coarse channel facies*) en el cauce del río Sarapiquí (Fotografía G.E. Alvarado por la entrada del cementerio de San Miguel).

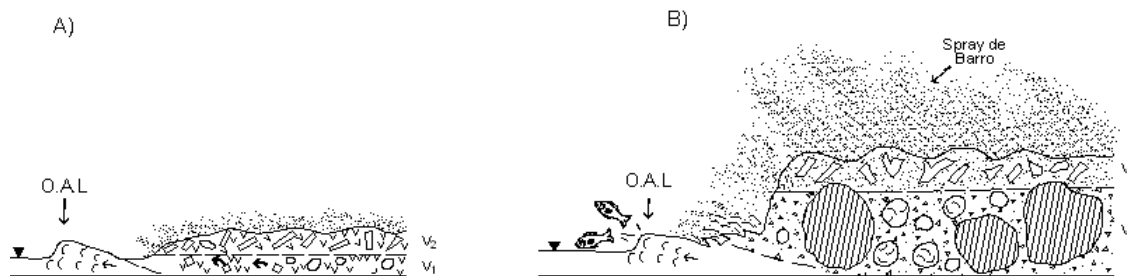
Fig. 4.10: Modelos esquemáticos que muestran al *debris flow* cerca de Casa de Máquinas (B) y su transformación en un flujo más hiperconcentrado cerca de La Virgen de Sarapiquí (A), aguas abajo. Se representan los dos niveles del flujo, uno inferior enriquecido en bloques por rodamiento y saltación (V_1) y otro superior enriquecido en troncos y sedimentos finos con el spray de barro (V_2), así como la ola de agua limpia al frente del flujo (O.A.L.), denominada onda de desplazamiento miscible, debido a la dispersión hidrodinámica y temporal inmiscibilidad.

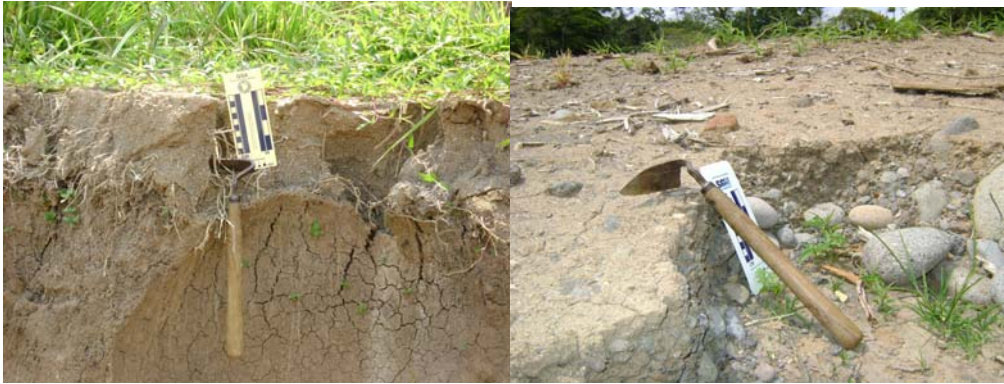
En las partes bajas en los alrededores de La Virgen, los depósitos preservados poseen espesores de 0,1-1 m de espesor, con grietas de desecación desarrolladas en las partes más arcillosas, y el depósito suele ser arenáceo con guijarros pero pocos finos, y abundantes evidencias de colisiones cataclásticas en los grandes bloques (Figs. 4.11 y 4.12).

Fig. 4.11: Delgado manto de arenas (unos 15 cm sobre el suelo y vegetación pre-evento) y de gravas con una cobertura centimétrica de lodo, con grietas de desecación, testigos menores de los grandes flujos hiperconcentrados dejados por el evento del 8 de enero a la altura de Lomas de La Virgen (Fotografías G.E. Alvarado).

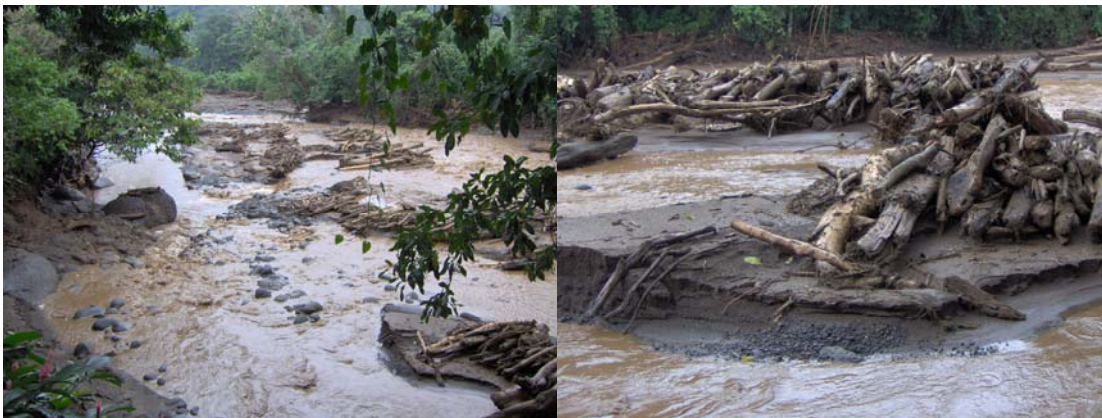
El flujo de lodo del 21 de enero, similar en sus aspectos al precedente, tuvo por particularidad que a la distancia se diluyó más por la incorporación de agua, presentando los depósitos a la altura del poblado del Bosque de Sarapiquí, características de un flujo de *debris* hiperconcentrado, debido a la presencia de sedimentos laminados, granulométricamente mejor seleccionados (Fig. 4.12).

Fig. 4.12: Vista panorámica y de detalle de los depósitos dejados por la el flujo del 8 de enero, retrabajados por la crecida del 21 de enero por la madrugada. Obsérvese que los troncos están dispuestos perpendicular al flujo y que los sedimentos son más gravosos y con laminación paralela, típicos de flujos de *debris* hiperconcentrados (Fotografías G.E. Alvarado).
