RED SISMOLÓGICA NACIONAL (RSN: ICE-UCR)
SECCIÓN DE SISMOLOGÍA Y VULCANOLOGÍA,
ESCUELA CENTROAMERICANA DE GEOLOGÍA, UCR

EL TERREMOTO DE CINCHONA DEL 8 DE ENERO DE 2009

Editor: Geól. Rafael Barquero P.

Abril 2009

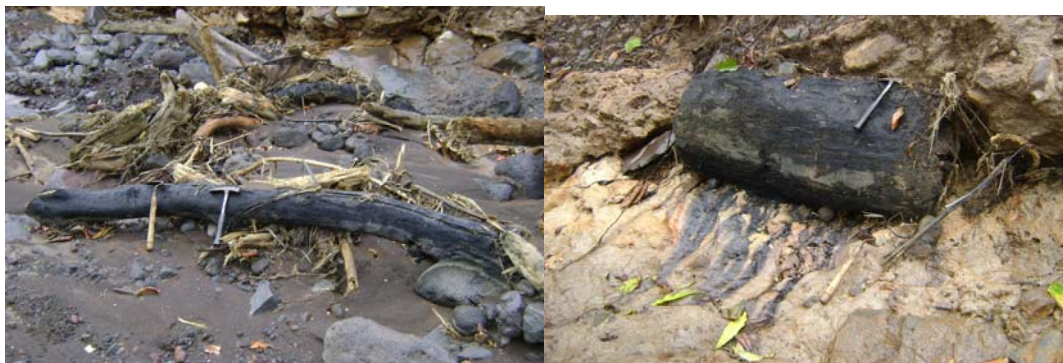
La existencia de supuesta madera quemada en la catarata del Ángel y otros ríos, de igual modo fue investigada (Fig. 4.13). En efecto, por ejemplo en el río María Aguilar se evidenció que entre un 32 y un 38% de troncos, ramas y algunas semillas de color negro emulando carbón vegetal, con su color negro superficial pero no profundo (1 mm espesor). Troncos similares se observaron pero en porcentaje reducido en el río Ángel. Sin embargo, al observarlo con detalle, determinó que no corresponde con madera quemada en el sentido estricto dado que: a) no posee olor a quemado sino un olor azucarado tipo “carao” o similar, procedentes de compuestos aromáticos por putrefacción de la madera, b), las ramas pequeñas no se quiebran fácilmente sino que más bien son flexibles, indicador de que no están efectivamente carbonizadas, c) no tizna la mano como el carbón, d) en algunos sectores se presentan partes internas (fisuras cerradas) negras, en donde no debería de haber llegado la combustión o la temperatura, y e) algunos troncos “lloran” un líquido viscoso de color y olor similar. Se concluye que dichos troncos corresponden con la parte del bosque muerta en diferentes estados de putrefacción, típica de todo bosque tropical lluvioso, en donde parte del dosel arbóreo cae e inicia el proceso, y que por causa del sismo, fueron arrasados junto con el bosque verde.

Fig. 4.13: Troncos seudo-quemados presentes en el río María Aguilar. Corresponden con troncos en estado de putrefacción. Obsérvese en la fotografía de la derecha, como el tronco “llora” aún líquidos varias semanas después. Además, no todos los troncos son negros (Fotografía G.E. Alvarado).

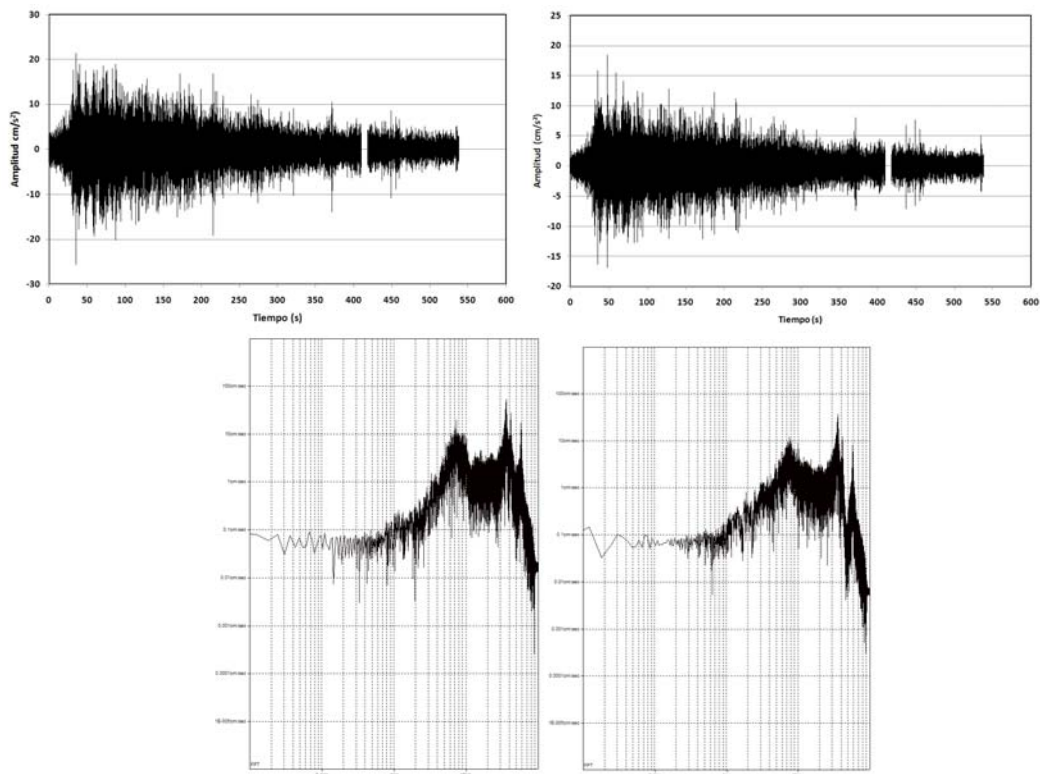
Los espectros de Fourier muestran dos picos en la frecuencia (Fig. 4.14): a los 7-8 y a los 37 Hz, al parecer en correspondencia con la respuesta natural del suelo (7-8 Hz) y de una frecuencia mayor de causa desconocida pero no relacionada con el flujo. Los flujos han de contener sus frecuencias en un rango amplio en un plateau entre los 7 y los 37 Hz. Los lahares en volcán Colima poseen picos frecuencias entre 6,3 y 7,6 Hz, en donde la mayor parte de la energía

es interpretada como producto del transporte de la carga de fondo del lahar (Zobin et al., 2008), pero igualmente podrían ser una respuesta natural del suelo. Más investigación es requerida.

Fig. 4.14: Las señales acelerográficas (arriba) y sus respectivos espectros de Fourier (abajo) registradas en el acelerógrafo localizado en el edificio administrativo de la Casa de Máquinas de Cariblanco, que sobrevivió pese a ser cubierto de lodo. A la izquierda la componente N-S y a la derecha la E-W. El pico a los 59 Hz es producto de una inducción eléctrica.

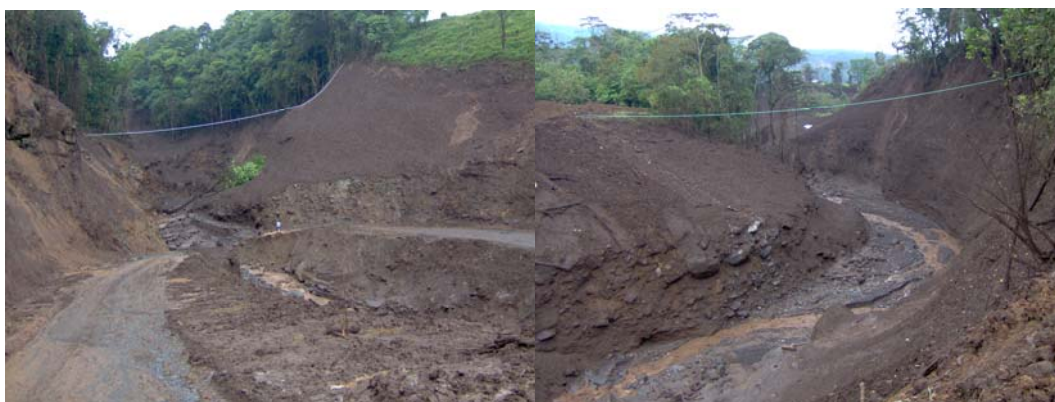
En el río Seco se observó un impresionante flujo de lodo en el punto donde discurre por el puente que comunicaba Colonia Toro con Bajos del Toro (Fig. 4.16). El flujo provino de una serie de deslizamiento de las paredes internas “cratéricas” del Congo, a una distancia de 3 km y al parecer unos 5 minutos después del terremoto se escuchó un gran ruido (descrito como el de un avión despegando por el personal del Campamento de Toro 3, Colonia del Toro) y del Congo se levantaba un poco de “polvo” (*spray?*). Aproximadamente unos 5 minutos adicionales se le observó pasar tempestivamente arrasando el puente sobre el río Seco bajo la forma de una corriente de lodo. El cauce era de unos 20-40 m de ancho por unos 5 de profundidad, pero ahora quedó algo más ancho y más profundo, aunque no se dispone de datos comparativos por el momento. La duración del flujo de lodo y su recorrido nos trae una velocidad promedio de 36 km/h si tomamos unos 10 minutos de tiempo. Sin embargo, al calcular el rebase de la avalancha y sus diferencias de elevación, se determinaron velocidades entre de 19,5 y 29,5, para un promedio de 24,9 km/h.

Fig. 4.16: El río Seco mirando aguas arriba (izquierda) y aguas abajo (derecha). Se observa la altura alcanzada por el tirante de barro y su forma de megaonda (Fotografía G.E. Alvarado).

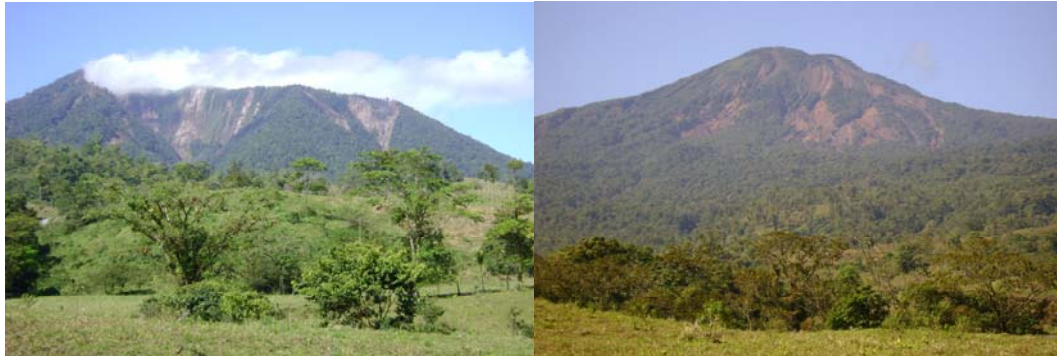
Fig. 4.17. Típicos deslizamientos regolíticos (superficiales), que dispararon en buena medida los flujos de barro: Volcanes Congo (izquierda) y Von Frantzius (derecha). Fotografías G.E. Alvarado.

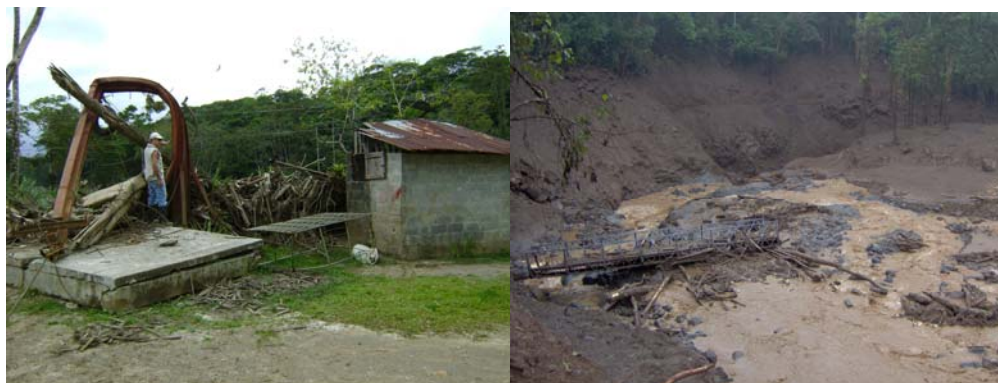
Una crecida sobre el río Ángel arrasó un puente provisional para no mantener incomunicadas a las personas y sus productos, aspecto que generó mucha controversia en la prensa y algunas personas fuera del área mesosísmica (Fig. 4.20).

Fig. 4.20: A la izquierda se pueden observar los efectos dejados por el flujo del 8 de enero el caseta del moto de un andarivel y las retorceduras de los postes de acero. La casetilla sobrevivió pero debe de ser demolida. A la derecha, el Puente "Bailey" arrasado unos 75 m por el flujo del río Ángel del 21 de enero de 2009 (Fotografía G.E. Alvarado, 22 de enero, 2009).

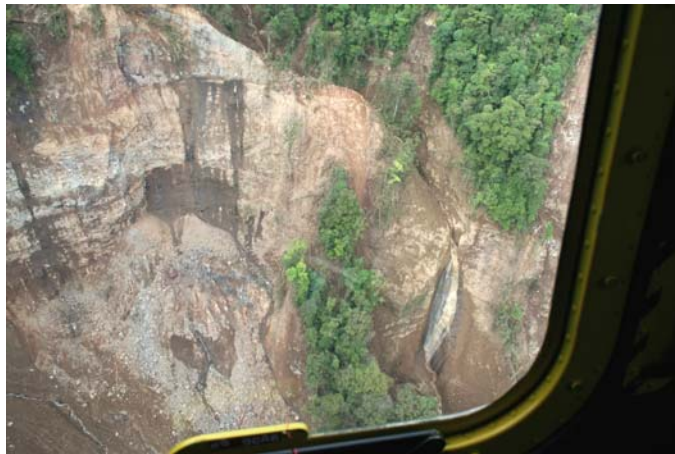
Los deslizamientos han dejado al descubierto los acuíferos volcánicos (Fig. 5.3), lo cual explica muchas observaciones de lugareños, donde describen la surgencia de enormes cantidades de agua de las laderas luego del evento sísmico. Este proceso también brinda explicación al desarrollo de avalanchas de lodo y rocas, pues las descargas de los acuíferos mantienen la saturación de los suelos y son fuente de un volumen considerable de agua.

Fig. 5.3 Acuíferos volcánicos expuestos por los deslizamientos
